# BOUWTECHNISCH ONDERZOEK

## HERBESTEMMING ENGELENWEIJ SCHOONEBEEK

Project: Herbestemming Engelenweij Schoonebeek  
Adres: Oostersebos 11, 7761 PS Schoonebeek

Gepubliceerd op: 25 april 2022, Groningen  
Geschreven in opdracht van Hanzehogeschool Groningen

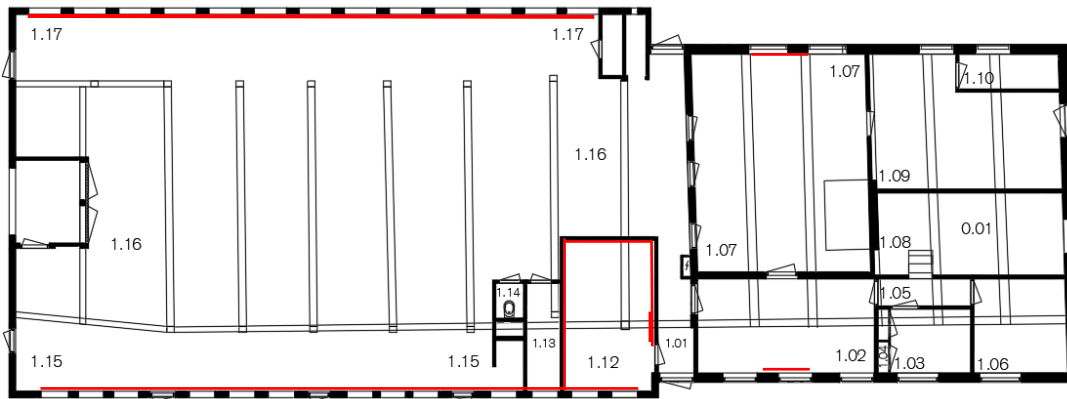
**FIGUUR 6 ONDERZOCHE BRONNEN ASBEST WOONGEBOUW**

Van bron 1 is vastgesteld dat deze plaat asbesthoudend is. Het gaat hierbij om een tegelboard met een oppervlakte van 7.27m<sup>2</sup>. Dit materiaal moet gesaneerd worden door middel van een containment. Bron 2 tot en met bron 5 zijn mogelijk asbesthoudend. Voor deze bronnen moet een nader onderzoek gedaan worden. Bron 6 tot en met bron 8 zijn niet asbesthoudend.

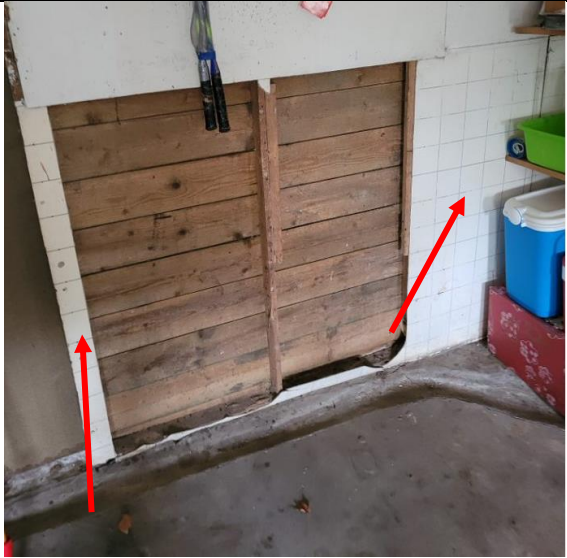
<b>Bronnummer</b>	<b>1</b>
Bron	Wandbeplating
Locatie	Bijkeuken/Ruimte 1.12
Materiaal	Tegelboard
Betreft	Asbesthoudend
Monsternummer	mm1
Analyseresultaten	.....
Hoeveelheid	7.27 m <sup>2</sup>
Methode van bepaling hoeveelheid	Meten
Bevestigingsmethode	Gespijkerd
Bereikbaarheid	Goed bereikbaar
Binding	Hecht gebonden
Mate van verweerdheid	Niet verweerd
Mate van beschadigd	Matig beschadigd
Risicoklasse	2
Verwijderingsmethode	Containment
Urgentie	Sanering voorafgaand aan werkzaamheden
Conclusie en aanbevelingen

<i>Foto 1 Foto bron wandbeplating</i>	<i>Foto 2 Foto bron wandbeplating</i>

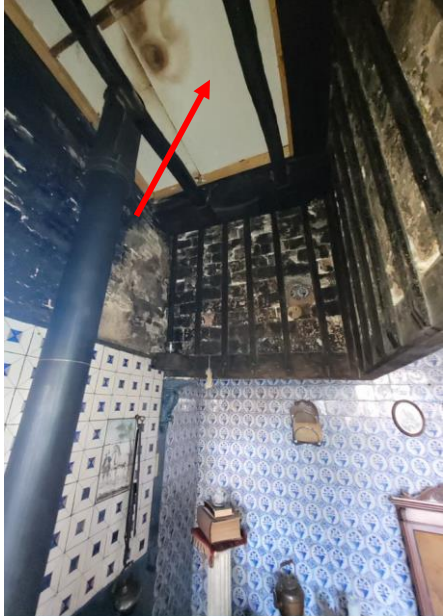
<b>Bronnummer</b>	<b>6</b>
Bron	Brandwerende beplating openhaard
Locatie	Woonkamer 1.07
Materiaal	Nobrando platen
Betreft	Niet asbesthoudend
Monsternummer	mm6
Analyseresultaten	Bevat geen asbest

Foto 8 binnenzijde schouw	Foto 9 buitenzijde schouw hoogte platen
