# ADVIESRAPPORT

## HERBESTEMMING ENGELENWEIJ SCHOONEBEEK

Project: Herbestemming Engelenweij Schoonebeek  
Adres: Oostersebos 11, 7761 PS Schoonebeek

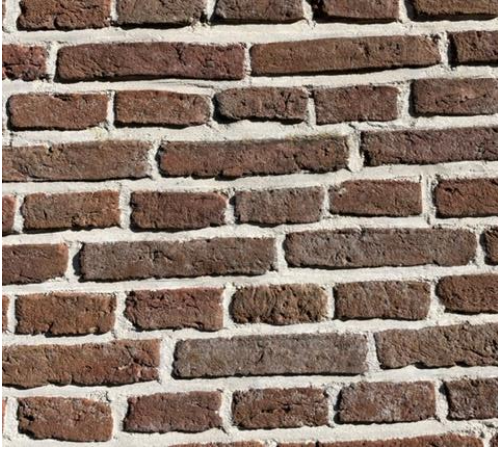
FIGUUR 13 METSELWERK GEVEL BOERDERIJ

De gevel van de boerderij bestaat uit een gemetselde muur zie Figuur 13. Het verband van het metselwerk is een kruisverband met op sommige plekken in de gevel een halfsteensverband. Dit halfsteensverband is toegepast boven een latei en bij de boerenvlechtingen zoals te zien is in figuur 14. Opvallend aan de gevels is dat het voegwerk niet overal gelijk is zie figuur 15. Het formaat van de bakstenen die gebruikt zijn, is een waalformaat.

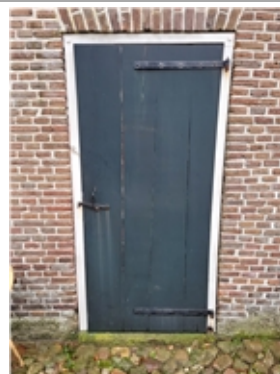
Onderkant stijlen veel hout rot

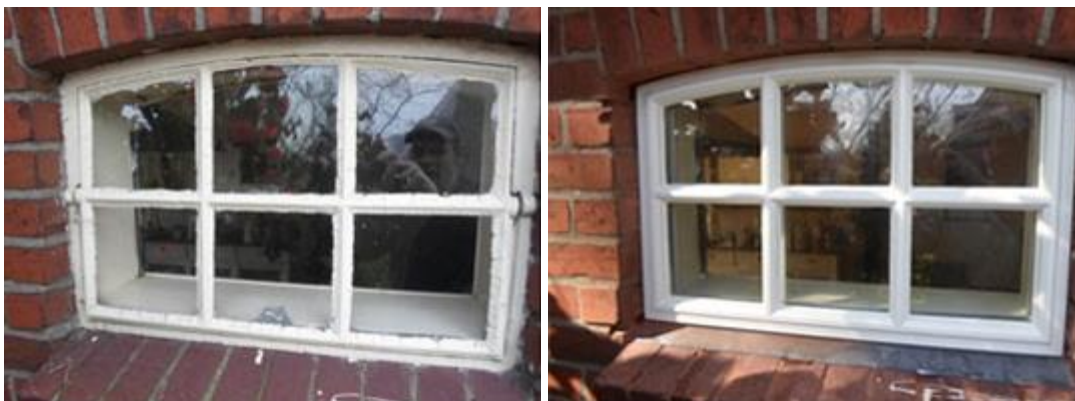
FIGUUR 21 - VOORBEELD VERVANGEND KOZIJN (HEVALU, SD)

In de huidige situatie bestaan de gevelopeningen voornamelijk uit stalramen, staldeuren en baanderdeuren. De stalramen bevatten nu enkelglas en hebben veel kieren rondom het kozijn. Om de energetische kwaliteit te verbeteren moet dit worden vervangen door een kozijn met HR+ glas. Dit glas heeft een u-waarde van 1,6 en voldoet daarmee aan het bouwbesluit. Dat betekent wel dat de kozijnen moeten worden vervangen. Deze kozijnen kunnen op maat worden gemaakt. In figuur 20 is een voorbeeld gegeven. In combinatie met een voorzetwand gaan deze kozijnen een diepere vensterbank krijgen dan in de huidige situatie.

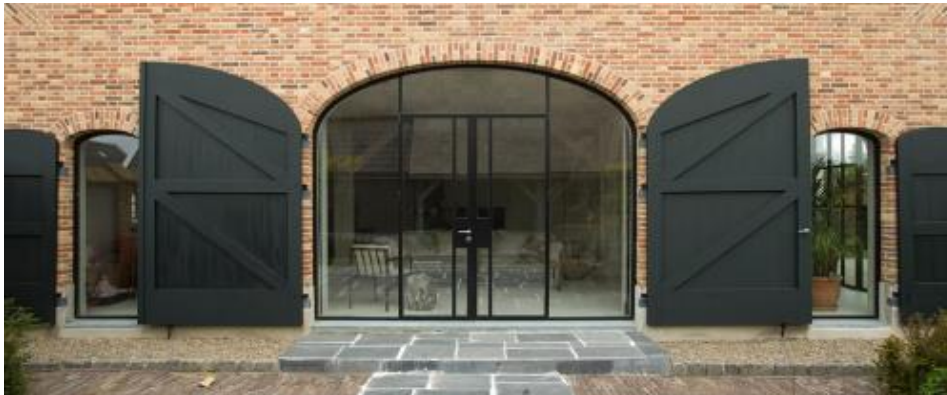
FIGUUR 22 - VOORBEELD PUI ACHTER BAANDERDEUREN (BOOLTINK, 2014)

van de deuren te bewaren. Voor zowel de baanderdeuren als de staldeuren is het mogelijk om een glazen kozijn in de gevel te monteren. Op deze manier kunnen de huidige deuren behouden blijven en kan een glazen deur geplaatst worden. Een voorbeeld van hoe dit eruit ziet is terug te vinden in figuur 22.
