BOUWHISTORISCH ONDERZOEK

HERBESTEMMING ENGELENWEIJ SCHOONEBEEK

Project: Herbestemming Engelenweij Schoonebeek
Adres: Oostersebos 11, 7761 PS Schoonebeek

Gepubliceerd op: 17 maart 2022, Groningen
Geschreven in opdracht van Hanzehogeschool Groningen

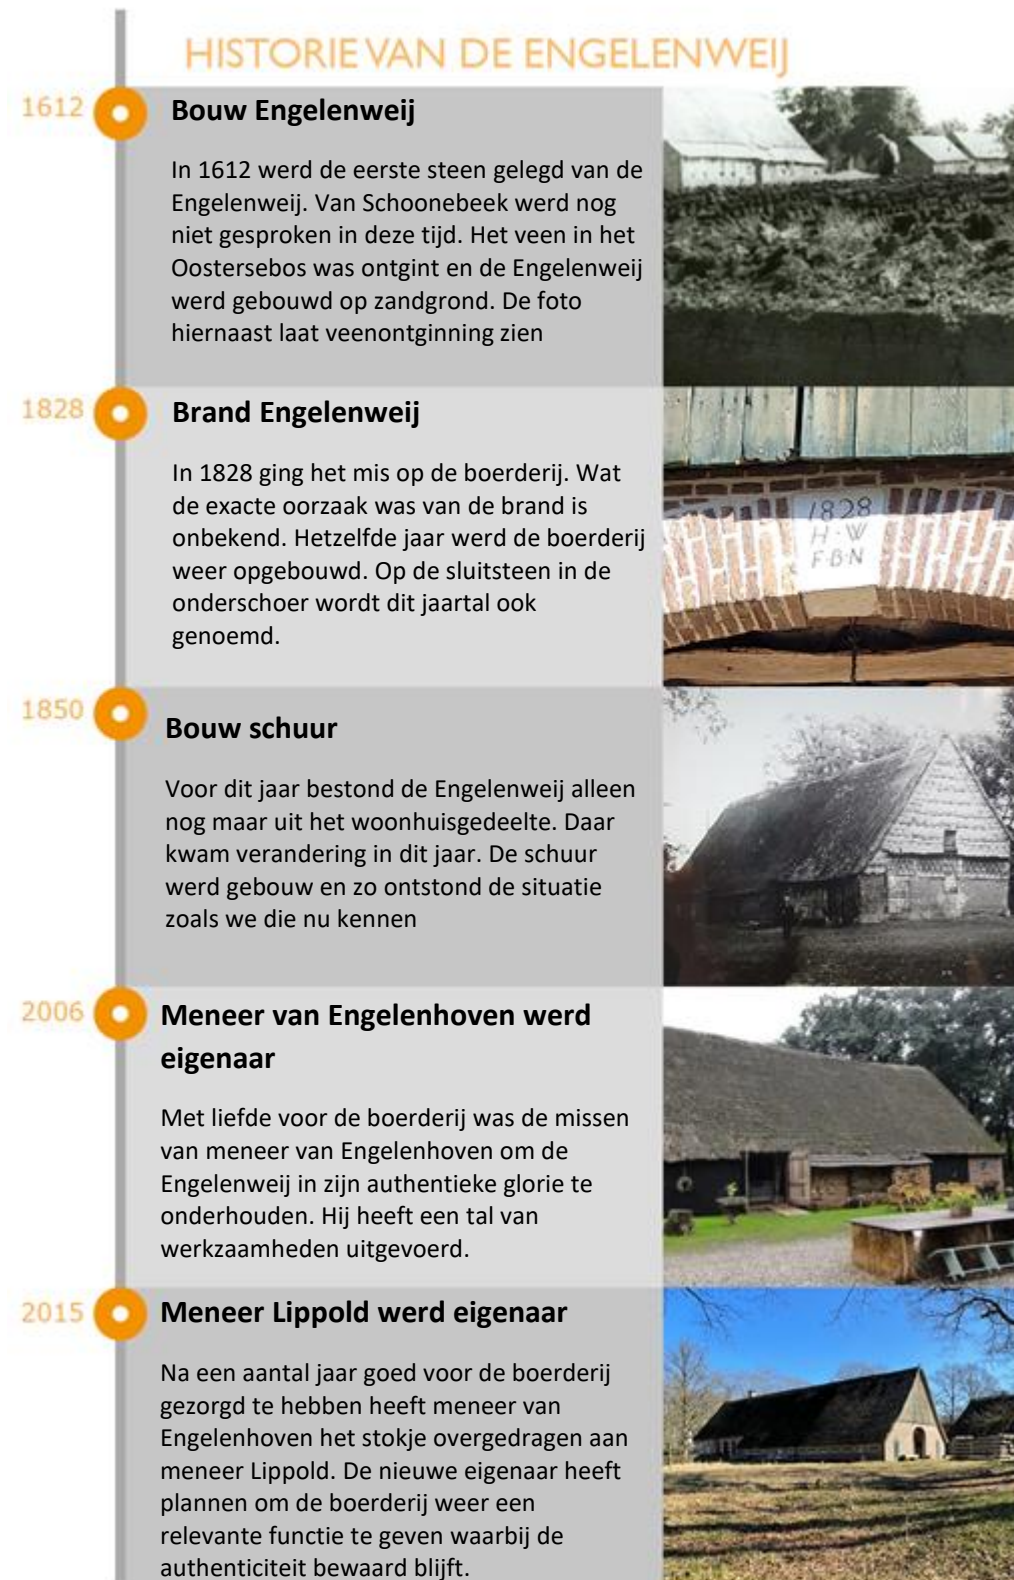
FIGUUR 1 TIJDLIJN ENGELENWEIJ

In dit hoofdstuk wordt de gebruiksgeschiedenis van de Engelenweij weergegeven met een tijdlijn zie figuur 1. De tijdlijn gaat in op de meest relevante gebeurtenissen voor dit onderzoek.

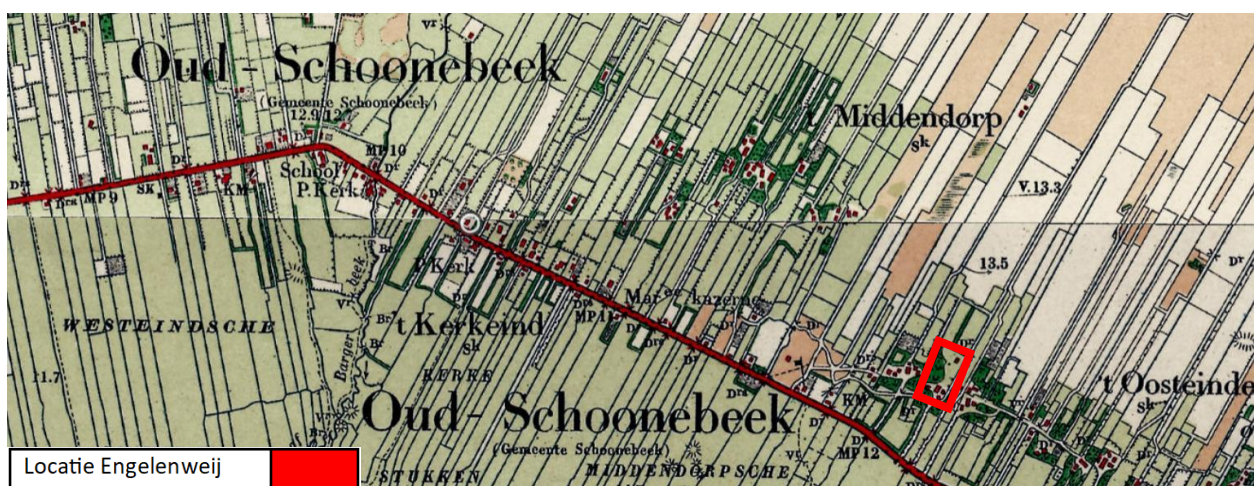
FIGUUR 2 - SCHOONEBEEK 1922 (KADASTER, SD)

Wat opvalt aan de Engelenweij is dat het woonhuis aan de achterkant zit ten opzichte van de aanliggende weg. Dat heeft een reden. De weg heeft namelijk niet altijd aan die kant van de Engelenweij gelegen. Op oude kaarten is te zien dat de weg eerder aan de kant van het woonhuis lag. Die verandering is terug te vinden in figuur 3 en figuur 4.

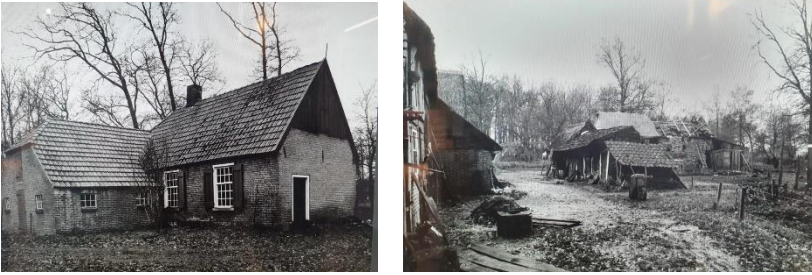
FIGUUR 10 KNECHTENHUIS DOOR DE JAREN HEEN

Naast het woonhuis en de schuur was er ook een knechtenhuis. Deze is ook te zien in figuur 9. Het exacte bouwjaar is niet bekend maar het voormalige knechtenhuis is door de jaren heen in de 20^{ste} eeuw afgebroken (zie Figuur 10 Knechtenhuis door de jaren heen). Dit nadat het de functie verloor en herstelrenovatie simpelweg te duur was. Op de 2^e foto van figuur 10 is te zien dat het huis rond 1950 volledig in verval is geraakt waarna het volledig is gesloopt. Een aantal van de originele materialen zijn nog steeds op het terrein te vinden en zelfs mogelijk herbruikbaar.

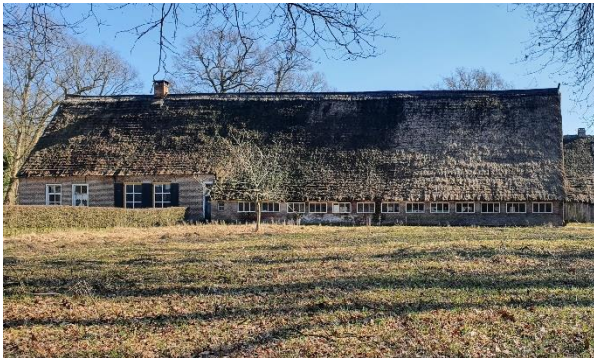
FIGUUR 11 WOONHUIS MET SCHUUR

Het woonhuis met schuur (zie Figuur 12 Woonhuis met schuur) staat aan de linker kant van de andere schuur zie Figuur 9. De boerderij is in totaal ongeveer 36 meter lang en het woonhuis is twaalf meter breed. Het woongedeelte van de hoofdvorm is minder breed, namelijk twaalf meter, dan het stalgedeelte, namelijk vijftien meter zie Figuur 12. Zo'n boerderij wordt ook wel een kop-rompboerderij genoemd. Dit betekent dat het woongedeelte vastzit aan de schuur, wat ook te zien is in Figuur 11 en 12.

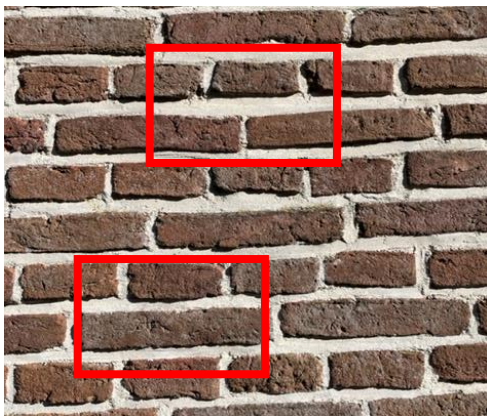
FIGUUR 15 VOEGEN METSELWERK

In Figuur 15 is met rode rechthoeken het verschil in voegwerk aangeduid. De bovenste rechthoek laat het dikke voegwerk zien en in de onderste rechthoek is te zien dat het voegwerk dunner is. Dit is omdat de stenen vroeger met de hand gevormd werden en bij sommige stenen dus een dikkere voeg nodig was dan bij andere stenen.

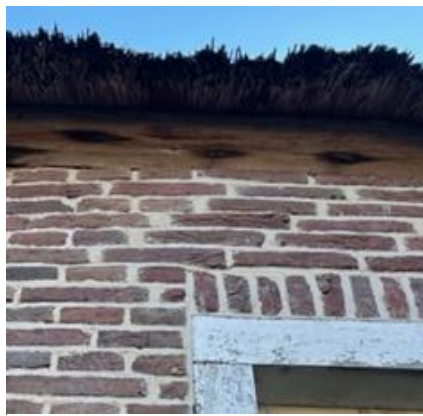
FIGUUR 16 HALFSTEENSVERBAND

Wat ook kenmerkend is aan de gevel, is dat boven een latei gebruik gemaakt wordt van halfsteensverband metselwerk zie Figuur 16.

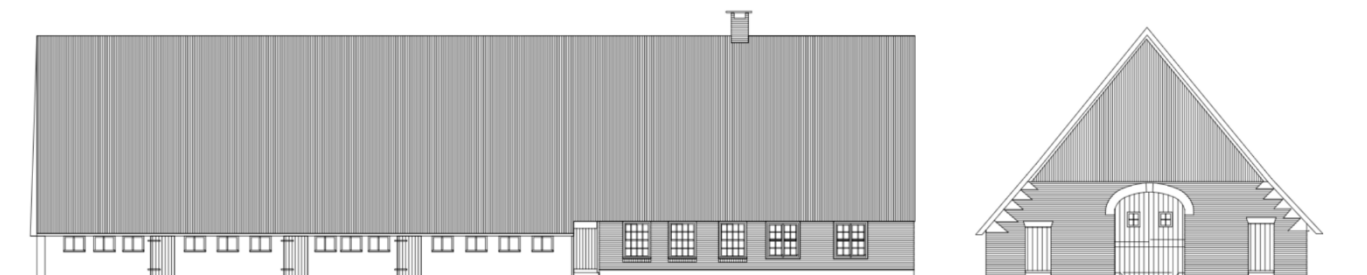
FIGUUR 17 GEVELAANZICHTEN

Kenmerkend aan de kapvorm van het woonhuis is dat het een zadeldak heeft zie figuur 17. Door de hoge dakconstructie is te zien dat er een zolder aanwezig is. Deze zolder werd gebruikt als opslag.

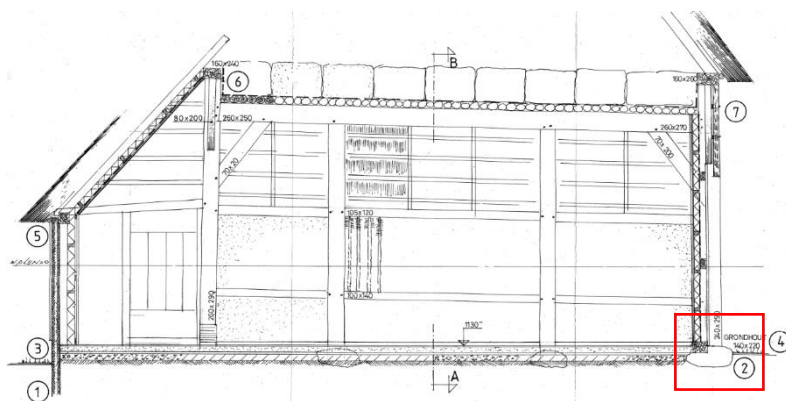
FIGUUR 20 DOORSNEDE SCHUUR

De gevel van de schuur heeft daarentegen wel een monumentale waarde. Deze gevels zijn de oorspronkelijke gevels van de schuur. In figuur 20 is te zien dat de fundering van de schuur bestaat uit zwerfkeien met daarop de draagstructuur. In figuur 21 is de oude staat van de schuur te zien. Hierop is duidelijk te zien dat de schuur scheef loopt, net zoals in de doorsnede te zien is.

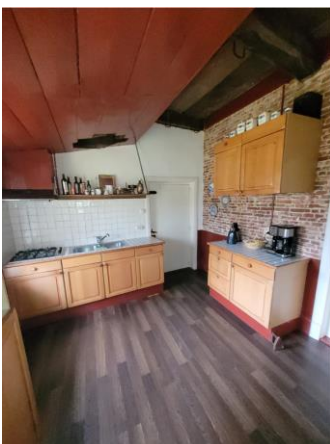
FIGUUR 27 - KEUKEN

De keuken, van oorsprong al de belangrijkste ruimte in het huis, waar tegenwoordig het eten gemaakt wordt en vroeger de melkflessen werden schoongemaakt. Helaas was er niet veel meer over van de originele staat van deze ruimte, zoals te zien is in figuur 27. De huidige bewoner, meneer van Engelenhoven, heeft met de historische waarden in zijn achterhoofd, geprobeerd dit te herstellen. Er zijn nog wel een aantal elementen bewaard gebleven, zoals de originele kozijnen. Deze elementen hebben een hoge monumentale waarde omdat deze ook zichtbaar zijn in de beschermde gevel, de keuken zelf heeft daarentegen een lage monumentale waarde omdat deze relatief kort geleden is geplaatst.

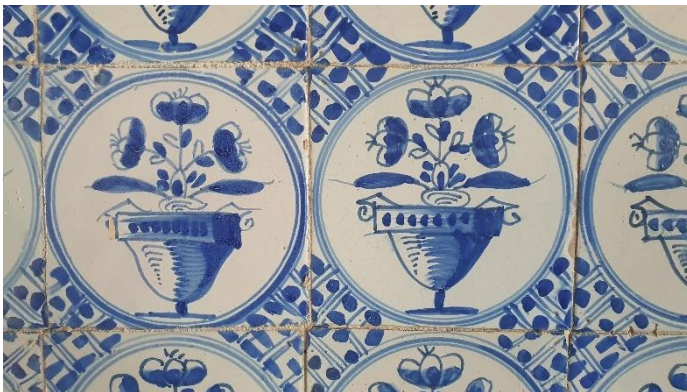
FIGUUR 28 - TEGEL ENGELENWEIJ

Het mooiste en meest indrukwekkende gedeelte van het woonhuis, de tegeltjeskamer. In deze ruimte komt de pecunia van de boer goed naar voren, zelfs in een omgeving waar de agrariër indertijd zeer pover was. Zoals eerder genoemd, werd het woonhuis al minder breed gebouwd dan de schuur vanwege het geld, arbeid voor weelderigheid. Deze insteek is in de tegeltjeskamer niet te zien. Elke muur is volgetegeld met prachtige delfsblauwe tegels (figuur 28). Maar niet alleen de tegels stralen een hoge monumentale waarde uit, ook de grote schouw en de componenten brengen dit naar voren (figuur 29).

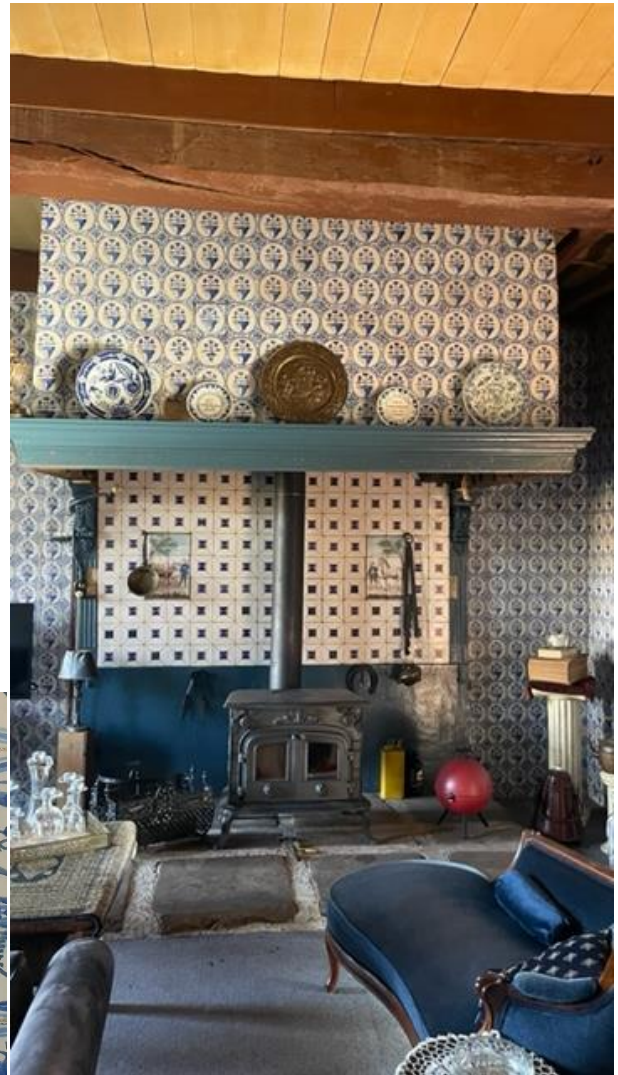
FIGUUR 29 - SCHOUW ENGELENWEIJ

De schouw werd onder andere gebruikt om de rook mee af te voeren. Hieronder, op de vuurstenen, brandde namelijk vaak het vuur waarop er onder andere werd gekookt en boven werd gerookt. Daarnaast verwarmde het (minimaal) de ruimte.

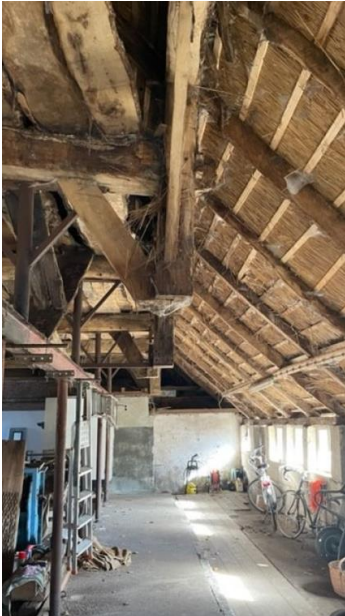
FIGUUR 30 – AFGEZAAGDE GEBINTEN

De schuur, die aan het woonhuis zit, was tot ongeveer de millenniumwisseling nog in gebruik. De originele functie was een plek waar de koeien werden gestalt en gemolken. De melk was zodoende dicht bij de plek waar het werd opgeslagen en geroemd. Om meer loopruimte te creëren, werden de gebinten hoog doorgezaagd en werd het gebintbeen weggehaalt. Hierna is het restant van het gebint ondersteund door staalwerk. Deze gebinten hadden een zeer hoge monumentale waarde hebben gehad maar zijn dus niet meer aanwezig.

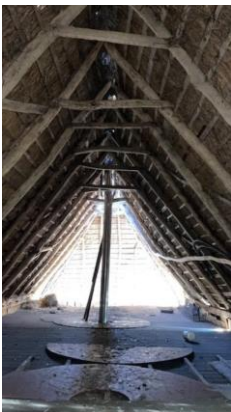
FIGUUR 33 – HOOIZOLDER

Het bijgebouw, een schuur, is waarschijnlijk gebouwd rond 1850. Wel is bekend dat deze na het hoofdgebouw (1828) is neergezet. Deze schuur is opgezet met materialen van verschillende andere boerderijen, te zien aan de nummering op de gebinten. Ten tijde van de bouw was de schuur opgedeeld in 2 ruimtes, beneden en boven. Beneden was er plek voor vee en opslag van machines, boven was een hooizolder. Tegenwoordig is de benedenverdieping opgedeeld in 3 ruimtes, dit ten behoeve van de functie die de huidige eigenaar een aantal jaren geleden hier toepaste; een teambuildingslocatie. Tijdens de herstructurering van deze ruimtes is er gebruik gemaakt van ouderwetse materialen en bouwmethoden waardoor het historische gevoel nog steeds aanwezig is.

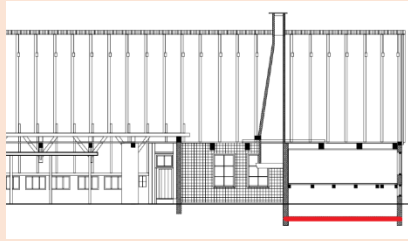
Toelichting	Tekening	Afbeelding
Keldervloer De keldervloer is gemaakt van beton. Het voorkomt vocht en houdt ongedierte tegen.

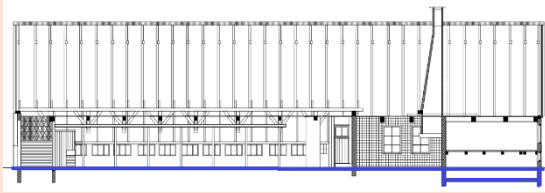
Toelichting	Tekening	Afbeelding
Fundering De fundering van het woonhuis bestaat uit grote plakkaten Bentheimer zandsteen.

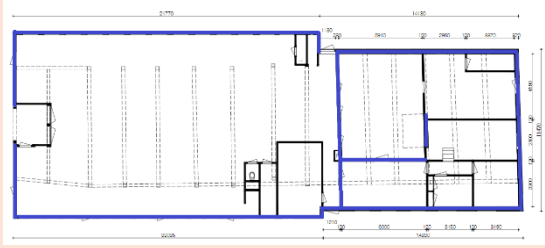
Dragende wanden Naast de stalen constructie bestaat de draagstructuur ook uit dragende wanden.

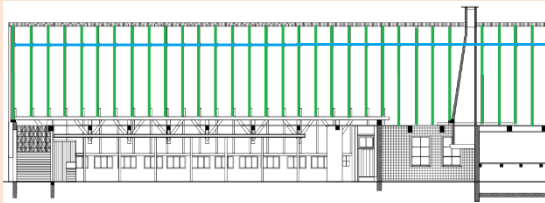
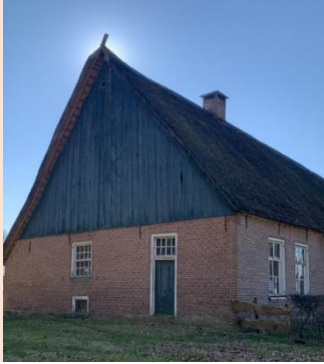
Toelichting	Tekening	Afbeelding
Kapconstructie De kapconstructie bestaat uit een eiken sporenkap en aan de achterzijde is een doorgetrokken driezijdig rieten schilddak.

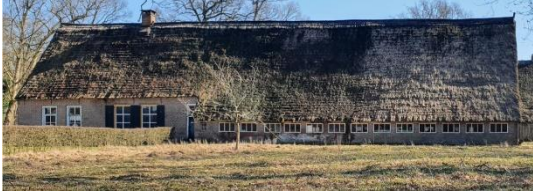
Dakbedekking Het dak is bekleed met riet.	X

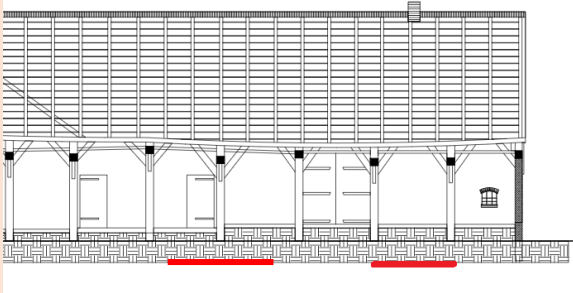
Toelichting	Tekening	Afbeelding
Keldervloer De keldervloer is gemaakt van beton. Het voorkomt vocht en houdt ongedierte tegen.

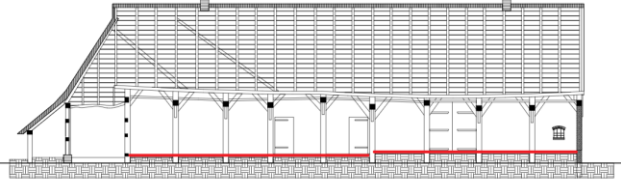
Begane grondvloer Aan de linkerkant van de schuur is de begane grondvloer van steen. Aan de rechterkant is de vloer van hout.

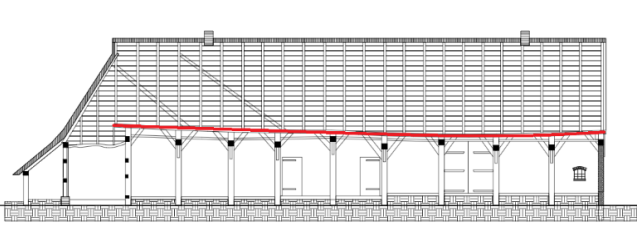
Verdiepingsvloer De verdiepingsvloer is een houten vloer. Deze heeft Willem afgebroken en opnieuw opgebouwd.

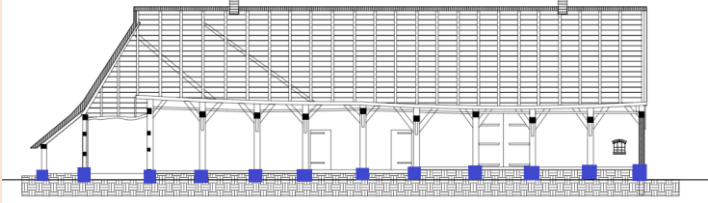
Toelichting	Tekening	Afbeelding
Fundering De fundering bestaat uit zwerfkeien met daarbovenop de draagconstructie

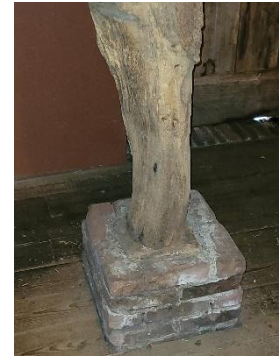
De liggers zijn ook van hout en ook sommige van deze liggers zijn afkomstig van andere boerderijen.

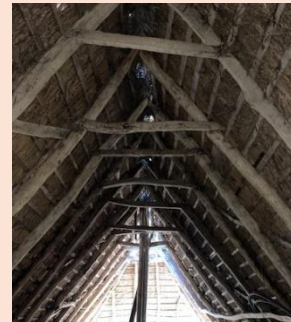
De dakbedekking bestaat uit een rieten schilddak.

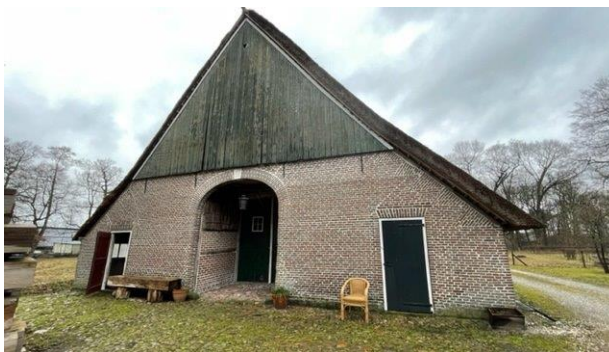
FIGUUR 39 – HUIDIGE VOORGEVEL ENGELENWEIJ

Het woonhuis bestaat uit een schuur- en woongedeelte. Het schuurgedeelte bestaat uit een entree met houten schuurdeuren geplaatst in een onderschoer. De onderschoer is opgemaakt uit een rondboog met sluitsteen. Op de sluitsteen staan de initialen van de oude eigenaren en het jaar waarin de boerderij is gerenoveerd na de brand. Bovenaan dezelfde gevel zit een uilenbord met een hartvormig uilengat. Vroeger zaten in het uilenbord in twee ramen verwerkt in een ruitvorm. Deze zijn niet meer terug te vinden in het huidige uilenbord. Dit is terug te zien in figuur 39. In het metselverband komen boerenvlechtingen terug tegen de dakrand. Het schuurgedeelte heeft rechthoekige stalramen met houten kozijnen en roeden. Deze zijn nog origineel, de kwaliteit is redelijk.

In de gevel van het woonhuisgedeelte zijn houten kozijnen verwerkt. De zijstijlen en dorpels van deze kozijnen zijn vernieuwd. De zijstijlen en bovendorpel zijn okergeel geschilderd, de onderdorpel is grijs. De kruisroeden zijn origineel maar wel wit geschilderd. De kwaliteit van de zijstijlen en dorpels is van minder kwaliteit dan de kruisroeden, die nog van uitstekende kwaliteit zijn. De okergele kleur zit al vele jaren op de kozijnen. Een aantal ramen zijn voorzien van luiken. Deze luiken zijn onderhouden in de groene kleur. De haken die op de luiken zitten zijn nog origineel en handgesmeden. Verder zitten rondom de gevels muurankers.

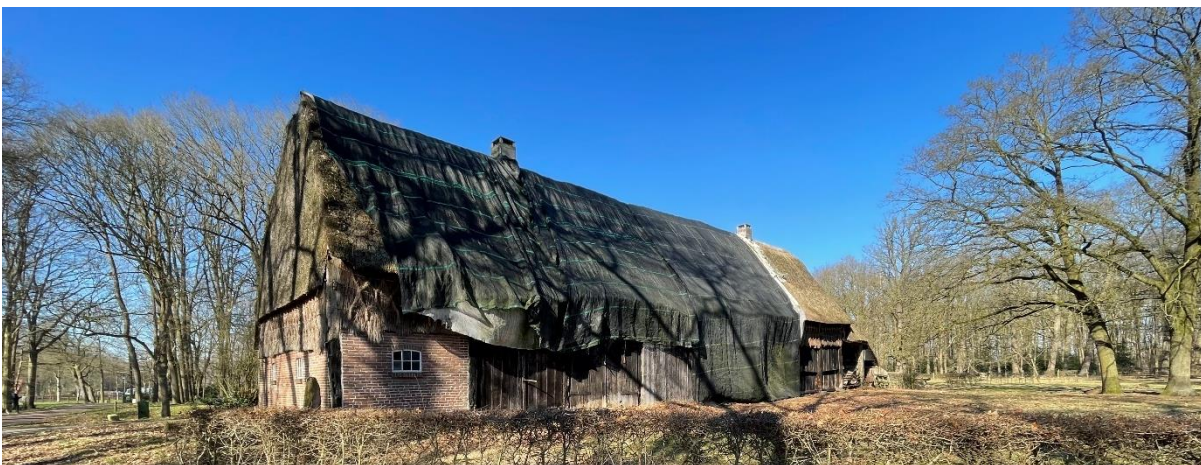
FIGUUR 47 - GEVELAANZICHT SCHUUR

De gevelbekleding van de schuur bestaat voornamelijk uit grove planken. Onder de rieten dakbedekking zijn op sommige plekken rieten sierknopen geplaatst op de gevel. Alleen in de voorgevel zijn ramen geplaatst. Deze stalramen zijn van houten kozijnen en afgewerkt met een toog. Naast de stalramen zitten er ook staldeuren in de gevel. Deze deuren zijn origineel en ze staan dan ook wat scheef in de gevel. Echter zijn ze nog steeds functioneel.
