# BOUWTECHNISCH ONDERZOEK

## HERBESTEMMING ENGELENWEIJ SCHOONEBEEK

Project: Herbestemming Engelenweij Schoonebeek  
Adres: Oostersebos 11, 7761 PS Schoonebeek

Gepubliceerd op: 25 april 2022, Groningen  
Geschreven in opdracht van Hanzehogeschool Groningen

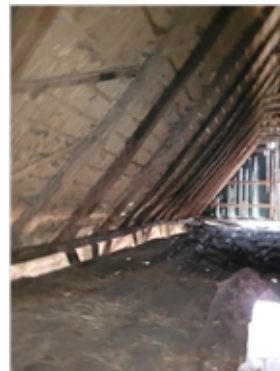
Dak  
B5SC01 Ballast onvoldoende dekking

Ernst	Intensiteit	Omvang	Conditie	Risico/prioriteit
Serieus	2	4	3

Activiteit: 2023 Hvh  
Herstellen 542,00 pst

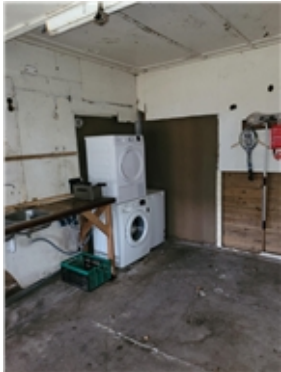
B10EM07 Vochtschade

Ernstig	2	3	3	
---------	---	---	---	--

Activiteit: 2023

Herstellen

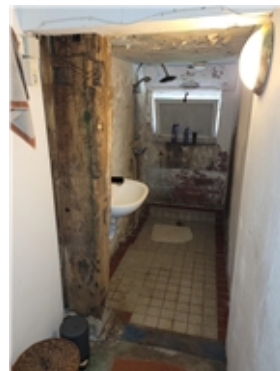
Serius	2	4	3	
--------	---	---	---	--

Activiteit:	2023	Hvh
Vervangen		1,00 pst
Leidingwerk niet mooi aangesloten

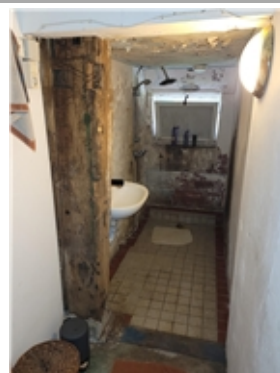
**Douchemengkraan**

Serius	2	4	3	
--------	---	---	---	--

Activiteit:	2023	Hvh
Vervangen		1,00 pst

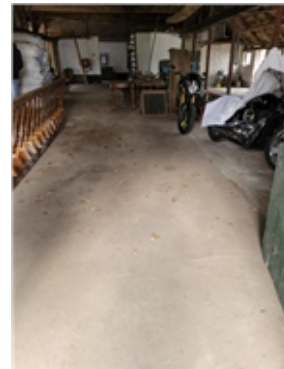
B4SC05 Scheuren niet constructief

Activiteit: 2023

Herstellen

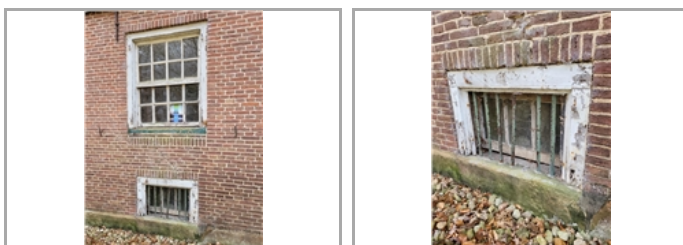
Schilderwerk slecht onderhouden

Herstellen

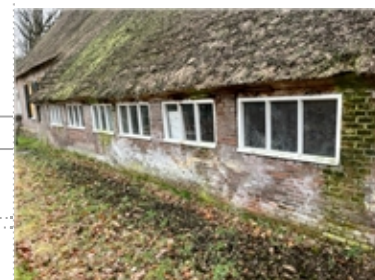
**Blankglas enkel 4 mm**

B7SB04 Gebreken aan kitwerken

Aantal ramen gebroken en gebarsten

Herstellen

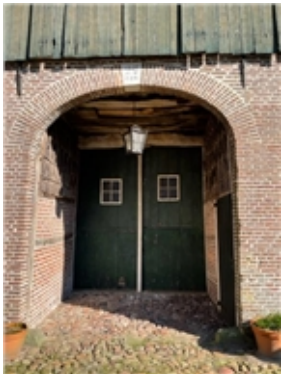
B7SM02 Beschadiging deur

Ernst	Intensiteit	Omvang	Conditie	Risico/prioriteit
Serieus	2	3	2

Activiteit: 2023

Herstellen

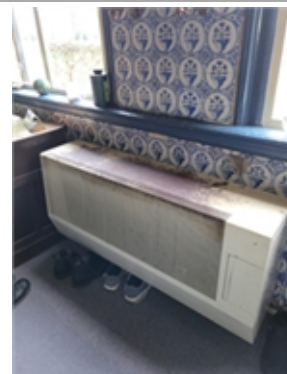
Foto 1 kachel woonkamer, foto 2 kachel keuken

vervangen

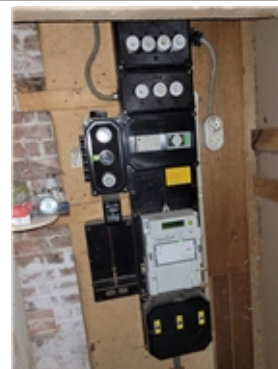
Oude onderdelen

Vervangen

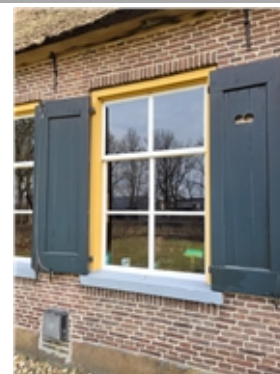
**Raamdorpel natuursteen**

Westgevel  
B7SB04 Versteend/loslatend stopverf

Ernst	Intensiteit	Omvang	Conditie	Risico/prioriteit
Serius	1	3	1

Activiteit: 2023  
Herstellen  
2 ramen hebben een betondorpel

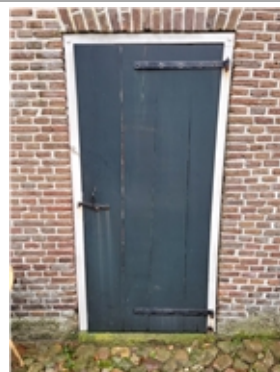
Onderkant stijlen veel hout rot

Herstellen

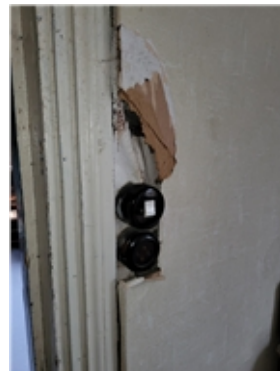
B7SM02 Beschadiging kozijn

Ernst	Intensiteit	Omvang	Conditie	Risico/prioriteit
Serieus	2	2	1

Activiteit: 2023

Herstellen

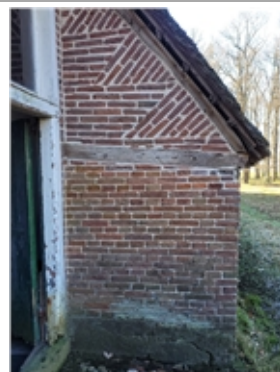
Voegwerk gerestaureerd door huidige bewoner.

Reinigen

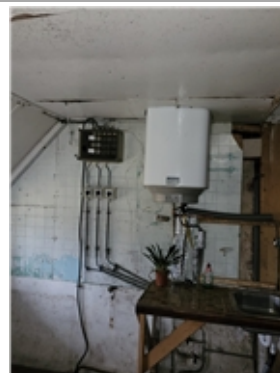
**Boiler gas 80-250 liter**

Bijkeuken  
K3GV01 Verval tussen 50%-75% van de levensduur

Asbesthoudende beplating achter boiler.

Activiteit: 2023  
Vervangen

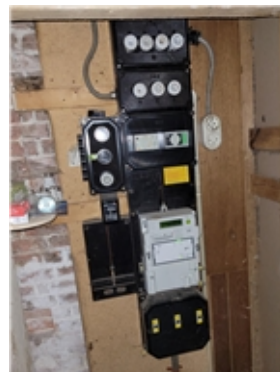
Meterkast is niet goed geventileerd. Meterkast gemaakt van goedkope materialen.

Herstellen

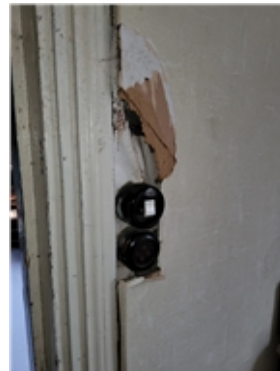
Veel electra onderdelen zijn verouderd. Bedrading door huidige bewoner aangebracht.

Herstellen

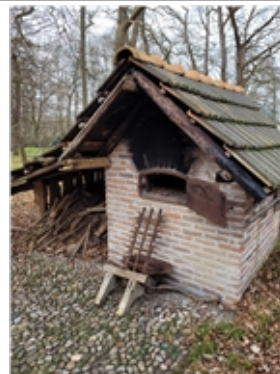
Broodbakoven, zelf gemaakt door huidige bewoner.

Herstellen

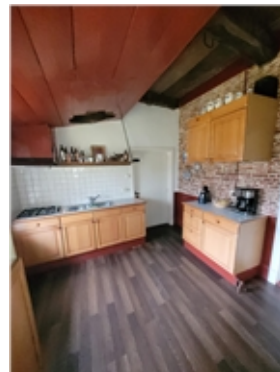
**Keukeninr. bovenkast dubbel**

Activiteit: 2023  
Vervangen  
Kastjes boven rechter keukenblok

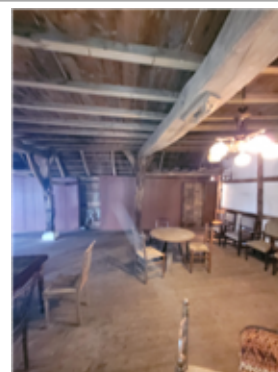
Houtworm

Activiteit:	2028	Hvh	Totaal
Vervangen dakspanten eengezinswoning eenvoudig		11,00 pst	€ 49.660

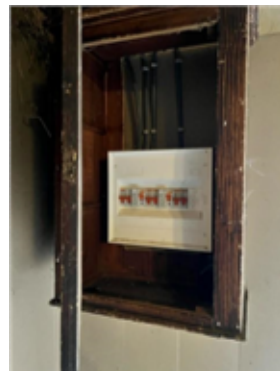
**Aardlekschakelaar inclusief groepenkast**

Schuur algemeen  
E5GV01 Verval tussen 50%-75% van de levensduur

Ernst	Intensiteit	Omvang	Conditie	Risico/prioriteit
Gering	2	5	3

Activiteit:	2033	Hvh	Totaal
Vervangen groepenkast inclusief bedrading		1,00 st	€ 4.954

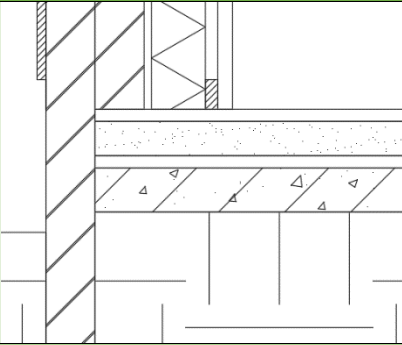
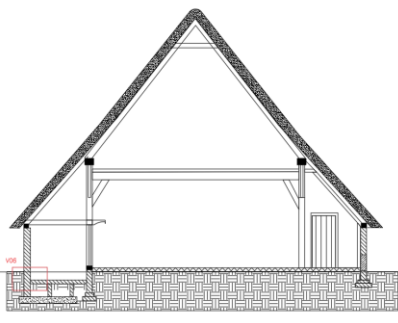
TABEL 9 VLOER SCHUUR

Rc-waarde: $\frac{(0,357)+(0,395)}{1+0,05} - 0,13 - 0,15 = 0,436 \text{ m}^2\text{K/W}$		Vershil minimum Rc bouwbesluit $2,6 - 0,436 = 2,164 \text{ m}^2\text{K/W}$
U-waarde: $\frac{1,3}{10} + \frac{1,3}{15} = 0,217 \text{ W/m}^2\text{K}$		Voldoet niet
De vloer van de schuur voldoet absoluut niet volgens het bouwbesluit.

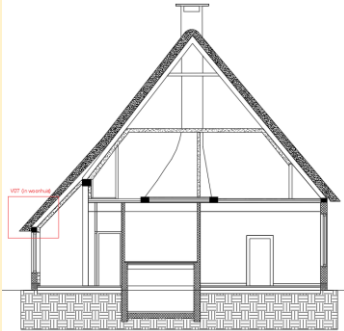
**TABEL 10 DAK WOONGEBOUW**

<p>Rc-waarde:  <math display="block">\frac{(2,222)+(0,086)}{1+0,05} - 0,13 - 0,15 = 1,918 \text{ m}^2\text{K/W}</math></p>	<p>Vershil minimum Rc bouwbesluit  <math>2,1 - 1,918 = 0,182 \text{ m}^2\text{K/W}</math></p>
<p>U-waarde  <math display="block">\frac{0,09}{20} + \frac{0,21}{1,8} = 0,121 \text{ W/m}^2\text{K}</math></p>	<p>Voldoet niet</p>
<p>De dak van het woongebouw voldoet niet volgens het bouwbesluit.</p>

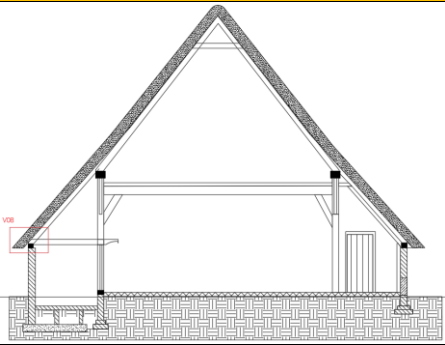
**TABEL 11 DAK SCHUUR**

<p>Rc-waarde:  <math display="block">\frac{(2,222)+(0,086)}{1+0,05} - 0,13 - 0,15 = 1,918 \text{ m}^2\text{K/W}</math></p>	<p>Vershil minimum Rc bouwbesluit  <math>2,1 - 1,918 = 0,182 \text{ m}^2\text{K/W}</math></p>
<p>U-waarde:  <math display="block">\frac{0,09}{20} + \frac{0,21}{1,8} + \frac{0,38}{10} = 0,159 \text{ W/m}^2\text{K}</math></p>	<p>Voldoet niet</p>
<p>De dak van de schuur voldoet niet volgens het bouwbesluit.</p>

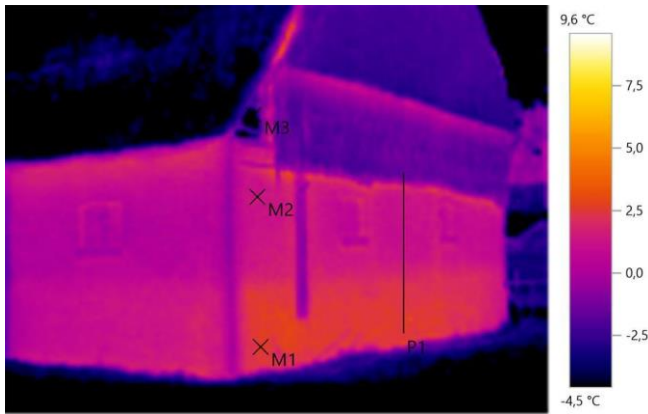
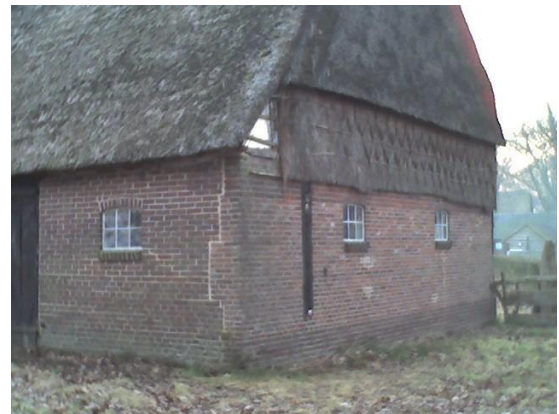
Meetobjecten	Temp. [°C]	Emiss.	Refl. temp. [°C]	Opmerkingen
Meetpunt 1	2,5	0,93	10,0	-
Meetpunt 2	1,3	0,93	10,0	-
Meetpunt 3	-5,0	0,93	10,0	-

- Zuidgevel schuur (westzijde).
- Laag bij de grond gaat meer warmte verloren dan hoger in de gevel.
  - Bij het riet gaat weinig warmte verloren door een isolatieplaat die hierachter geplaatst is.

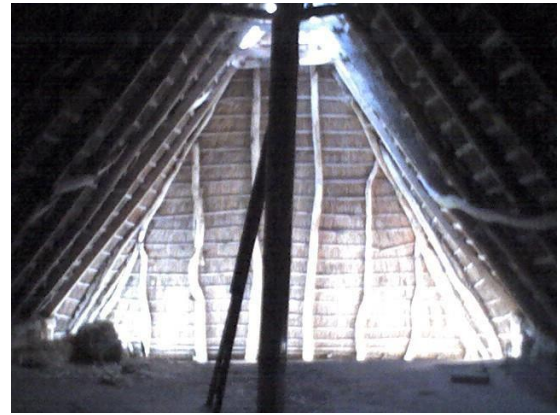
Binnenzijde schuur (hooizolder).  
- Een groot verschil is zichtbaar tussen het dak en de opening naar de begane grond.

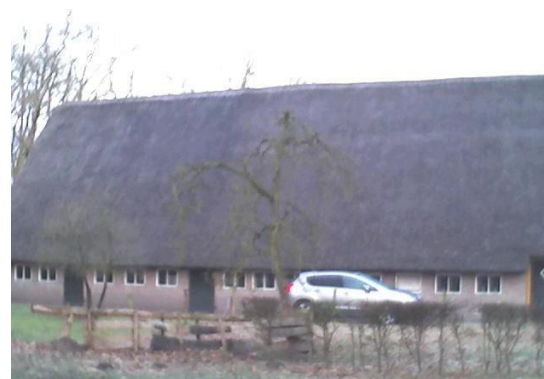
Meetobjecten	Temp. [°C]	Emiss.	Refl. temp. [°C]	Opmerkingen
Meetpunt 1	2,2	0,93	10,0	-
Meetpunt 2	0,6	0,93	10,0	-

- Oostgevel woongebouw deel 2 (zuidzijde).
- Dit deel van het woongebouw wordt niet verwarmd.
  - Hoe dichterbij het woongedeelte de ramen liggen, hoe meer warmte er verloren gaat door de ramen heen.
  - Ook door de gevel heen verdwijnt veel warmte.
  - Wat opvalt is dat in de nok van het rietdak meer warmteverlies plaatsvindt dan onderaan het dak.

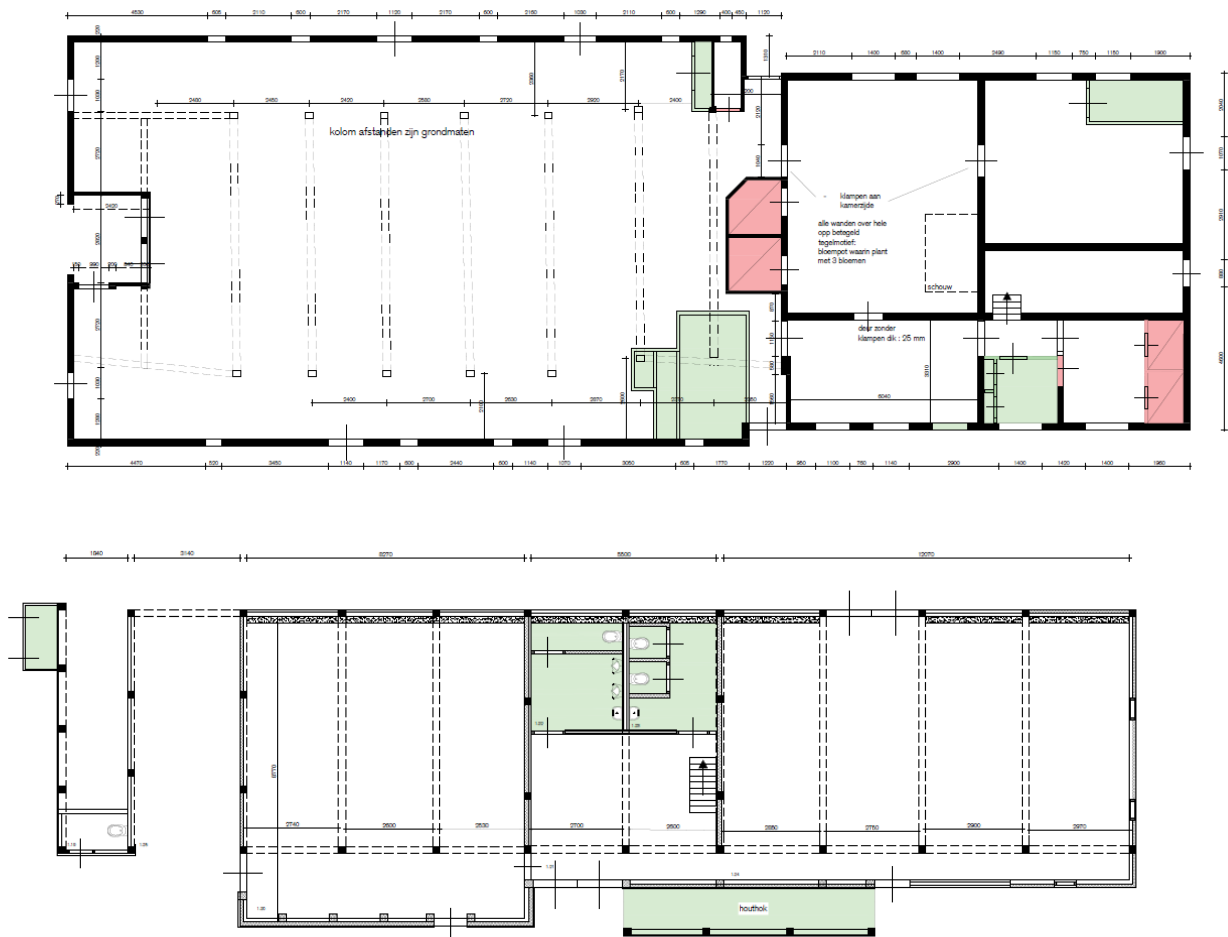
FIGUUR 10 RUIMTEN GESLOOPT/GEBOUWD NA 1961

In 1961 werd er gebruik gemaakt van asbest. Dat er een bouwtekening beschikbaar was uit 1961 toont aan dat het woonhuis is verbouwd rond datzelfde jaar. In 1961 werd er volop gebruik gemaakt van asbest. In figuur 10 staat in groen aangegeven wat er na 1961 bijgebouwd is en wat er verwijderd is. De ruimten die bij zijn gebouwd moeten nader in het veldwerk onderzocht worden onderzocht.

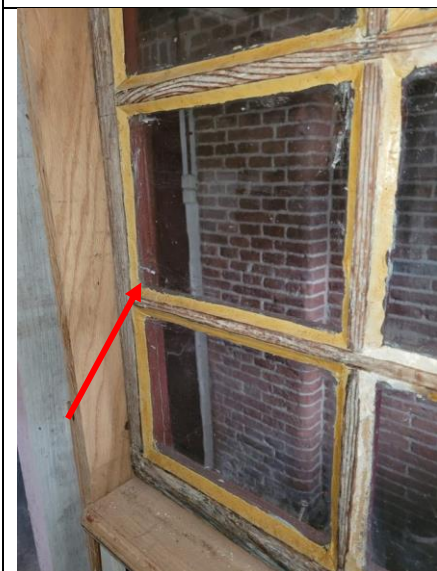
<b>Bronnummer</b>	<b>2</b>
Bron	Stopverf
Locatie	Bijkeuken 1.12
Materiaal	Kit
Betreft	Mogelijk asbesthoudend
Monsternummer	mm2
Analyseresultaten	.....
Hoeveelheid	1x / 0.8 m <sup>2</sup>
Methode van bepaling hoeveelheid	Meten
Bevestigingsmethode	Gekit
Bereikbaarheid	Goed bereikbaar
Binding	Hecht gebonden
Mate van verweerdheid	Niet verweerd
Mate van beschadigd	Licht beschadigd
Risicoklasse	1
Verwijderingsmethode	Containment
Urgentie	Sanering voorafgaand aan werkzaamheden
Conclusie en aanbevelingen	Laboratorium onderzoek nodig voor verdere werkzaamheden

Foto 4 Raam kit

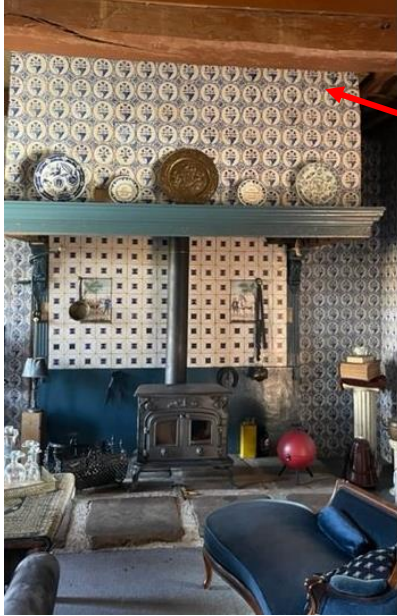
<b>Bronnummer</b>	<b>6</b>
Bron	Brandwerende beplating openhaard
Locatie	Woonkamer 1.07
Materiaal	Nobrando platen
Betreft	Niet asbesthoudend
Monsternummer	mm6
Analyseresultaten	Bevat geen asbest

Foto 8 binnenzijde schouw	Foto 9 buitenzijde schouw hoogte platen
