# ADVIESRAPPORT

## HERBESTEMMING ENGELENWEIJ SCHOONEBEEK

Project: Herbestemming Engelenweij Schoonebeek  
Adres: Oostersebos 11, 7761 PS Schoonebeek

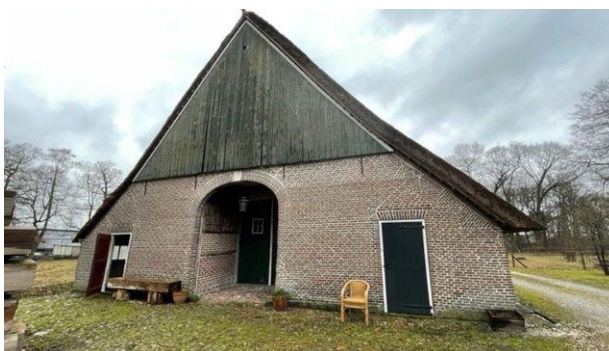
FIGUUR 39 – HUIDIGE VOORGEVEL ENGELENWEIJ

Het woonhuis bestaat uit een schuur- en woongedeelte. Het schuurgedeelte bestaat uit een entree met houten schuurdeuren geplaatst in een onderschoer. De onderschoer is opgemaakt uit een rondboog met sluitsteen. Op de sluitsteen staan de initialen van de oude eigenaren en het jaar waarin de boerderij is gerenoveerd na de brand. Bovenaan dezelfde gevel zit een uilenbord met een hartvormig uilengat. Vroeger zaten in het uilenbord in twee ramen verwerkt in een ruitvorm. Deze zijn niet meer terug te vinden in het huidige uilenbord. Dit is terug te zien in figuur 39. In het metselverband komen boerenvlechtingen terug tegen de dakrand. Het schuurgedeelte heeft rechthoekige stalramen met houten kozijnen en roeden. Deze zijn nog origineel, de kwaliteit is redelijk.

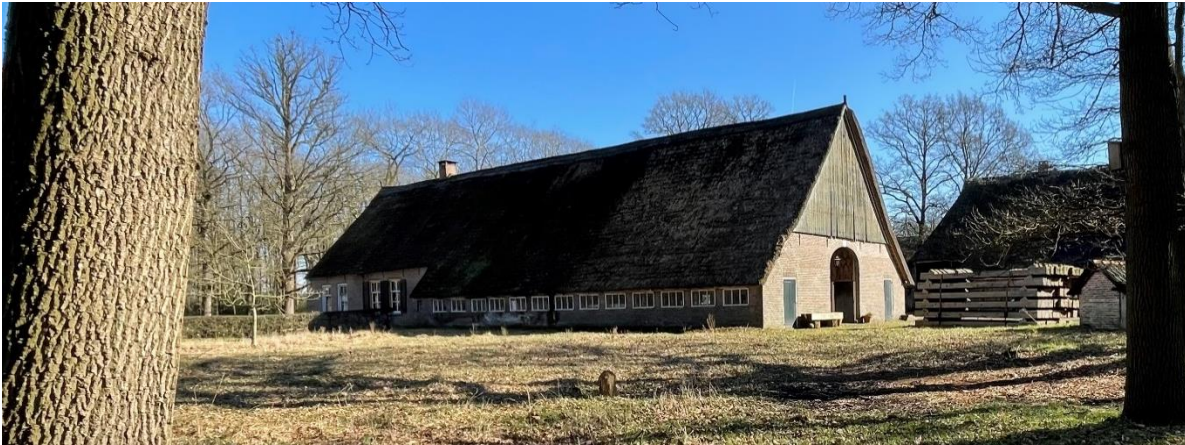
FIGUUR 40 – GEVELAANZICHT WOONGEDELTE

In de gevel van het woonhuisgedeelte zijn houten kozijnen verwerkt. De zijstijlen en dorpels van deze kozijnen zijn vernieuwd. De zijstijlen en bovendorpel zijn okergeel geschilderd, de onderdorpel is grijs. De kruisroeden zijn origineel maar wel wit geschilderd. De kwaliteit van de zijstijlen en dorpels is van minder kwaliteit dan de kruisroeden, die nog van uitstekende kwaliteit zijn. De okergele kleur zit al vele jaren op de kozijnen. Een aantal ramen zijn voorzien van luiken. Deze luiken zijn onderhouden in de groene kleur. De haken die op de luiken zitten zijn nog origineel en handgesmeden. Verder zitten rondom de gevels muurankers.

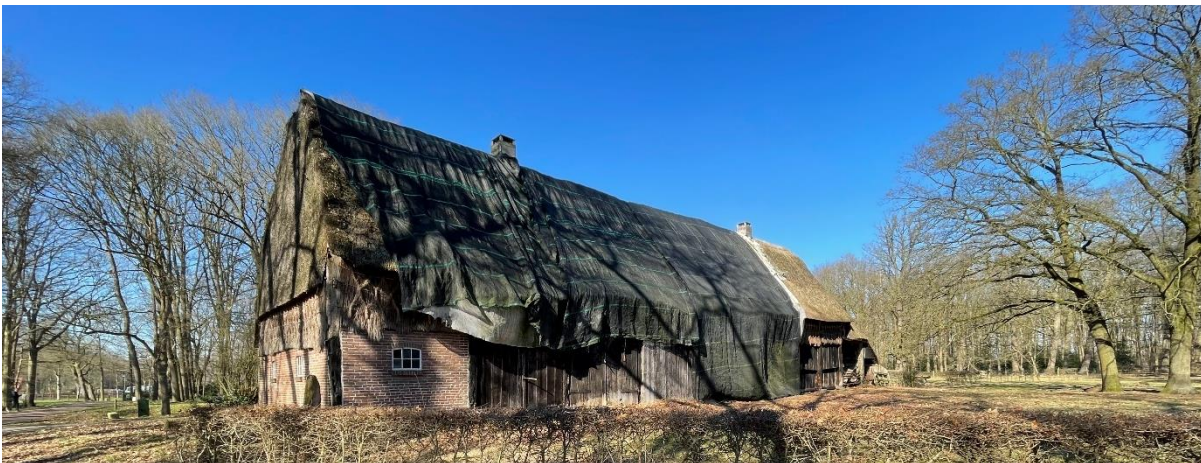
FIGUUR 47 - GEVELAANZICHT SCHUUR

De gevelbekleding van de schuur bestaat voornamelijk uit grove planken. Onder de rieten dakbedekking zijn op sommige plekken rieten sierknopen geplaatst op de gevel. Alleen in de voorgevel zijn ramen geplaatst. Deze stalramen zijn van houten kozijnen en afgewerkt met een toog. Naast de stalramen zitten er ook staldeuren in de gevel. Deze deuren zijn origineel en ze staan dan ook wat scheef in de gevel. Echter zijn ze nog steeds functioneel.

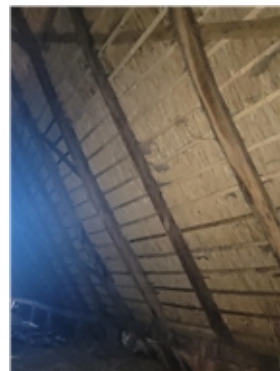
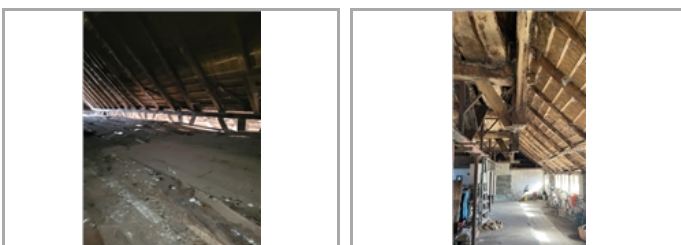
Ernstig	2	4	4	
---------	---	---	---	--

Activiteit:	2023	Hvh
Herstellen		1,00 m1
Houtworm in zit in de sporen

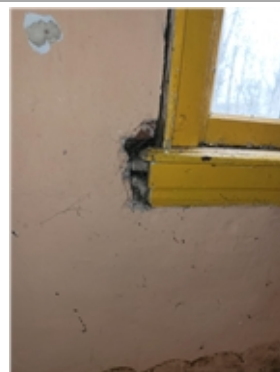
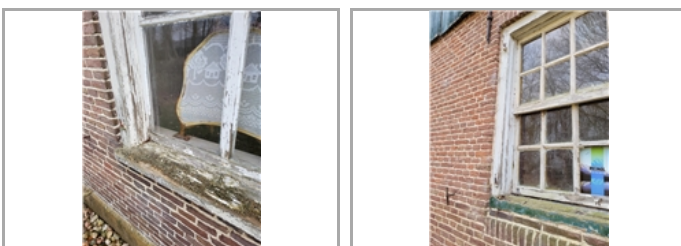
**Raamdorpel hout**

B7EM08 Scheuren in houten kozijn

Ernstig	2	4	4	
---------	---	---	---	--

Activiteit:	2023	Hvh
Herstellen		7,00 pst
Schilderwerk in zeer slechte staat

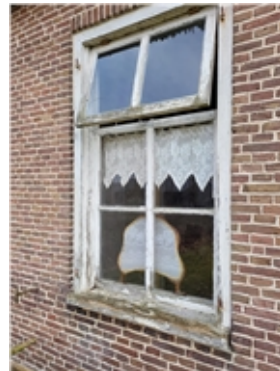
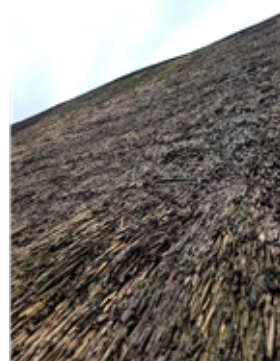
**Dak rietgedekt**

Foto1 gaarde zijn zichtbaar, foto 2 is te zien da het riet aan de linkerzijde van het gebouw dunner is.

Herstellen 542,00 pst

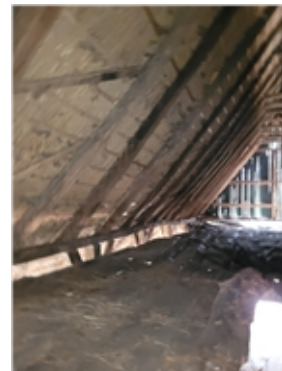
Dak  
B5SC01 Ballast onvoldoende dekking

Ernst	Intensiteit	Omvang	Conditie	Risico/prioriteit
Serieus	2	4	3

Activiteit: 2023 Hvh  
Herstellen 542,00 pst

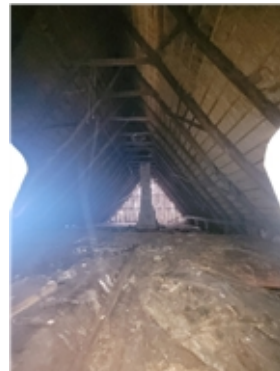
Ernstig	2	3	3	
---------	---	---	---	--

Activiteit: 2023 Hvh  
Herstellen 132,00 pst  
in de dakconstructie is houtworm aangetroffen.

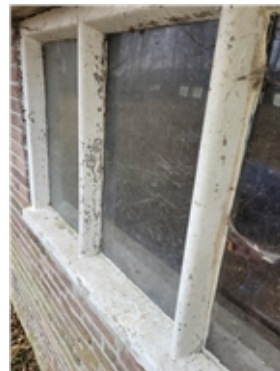
**Raamdorpel beton**

Serieus	2	4	3	
---------	---	---	---	--

Activiteit: 2023 Hvh  
Herstellen 18,00 pst  
Ramen aan rechterzijde en linkerzijde van de stallen

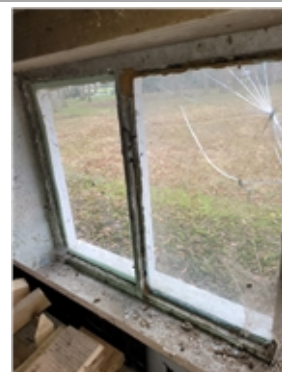
B7SB04 Gebreken aan kitwerken

Ramen in de stallen zijn vrij recent gekit

Herstellen 1,00 pst

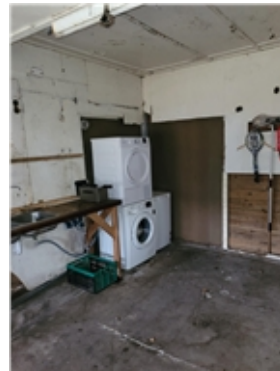
B10EM07 Vochtschade

Plaatmateriaal is oud en is niet meer mooi

Herstellen

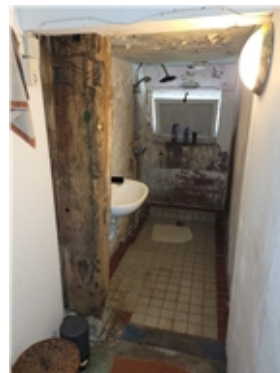
Serius	2	4	3	
--------	---	---	---	--

Activiteit:	2023	Hvh
Vervangen		1,00 pst
Leidingwerk niet mooi aangesloten

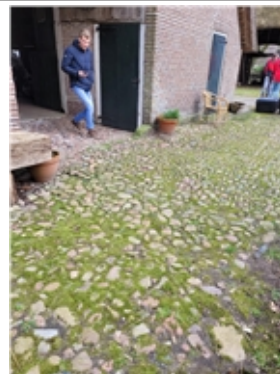
Activiteit:	2023	Hvh
reinigen		1,00 m2
Veel mos op stenen pad.

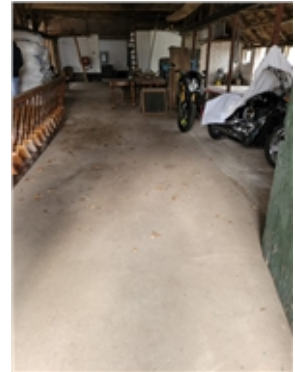
**Vloerconstructie beton**

B4SC05 Scheuren niet constructief

Herstellen

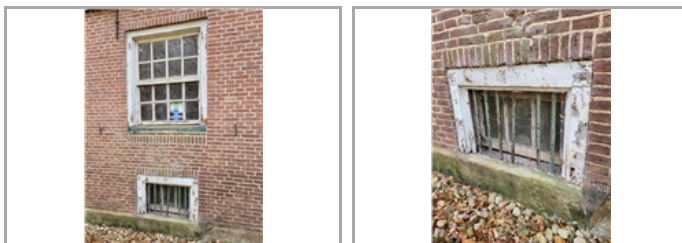
**Blankglas enkel 4 mm**

B7SB04 Gebreken aan kitwerken

Aantal ramen gebroken en gebarsten

Herstellen

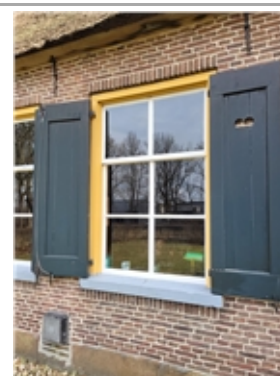
**Raamdorpel natuursteen**

2 ramen hebben een betondorpel

Herstellen

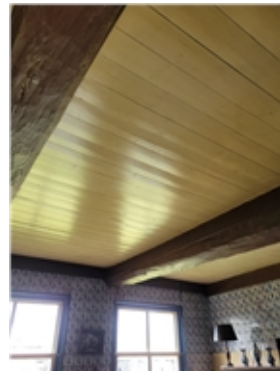
**Binnenschilderwerk diversen hout dekkend**

Woning algemeen  
B11GA02 Zakkers

Gering	1	4	1	
--------	---	---	---	--

Activiteit: 2023  
Herstellen

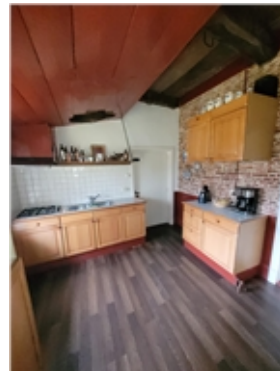
**Keukenblok < 1.5 m.**

Keuken blok aan de rechter zijde

Activiteit: 2023  
vervangen

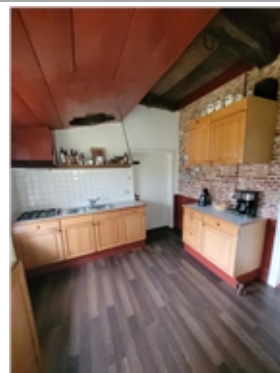
**Keukeninr. bovenkast dubbel**

Kastjes boven rechter keukenblok

Vervangen

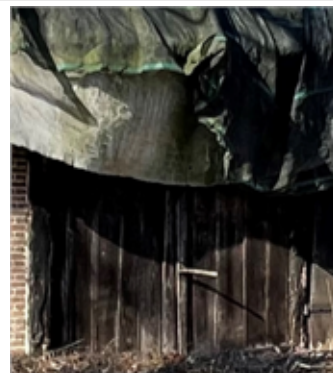
**Buitenschilderwerk kozijn en raam staal**

Schuur algemeen  
B11EM05 Afbladderen

Ernst	Intensiteit	Omvang	Conditie	Risico/prioriteit
Ernstig	3	3	4

Activiteit:	2024	Hvh	Totaal
Herstellen		1,08 m2	€ 1

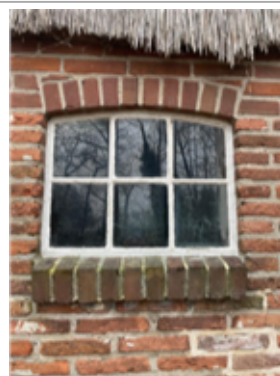
**Binnenschilderwerk kozijn en raam staal**

Schuur algemeen  
B11EM05 Afbladderen

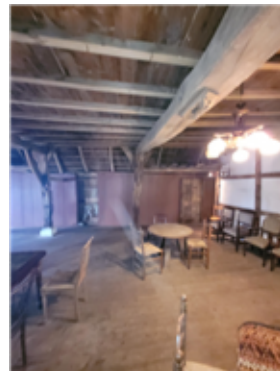
**Aardlekschakelaar inclusief groepenkast**

Schuur algemeen  
E5GV01 Verval tussen 50%-75% van de levensduur

Ernst	Intensiteit	Omvang	Conditie	Risico/prioriteit
Gering	2	5	3

Activiteit:	2033	Hvh	Totaal
Vervangen groepenkast inclusief bedrading		1,00 st	€ 4.954

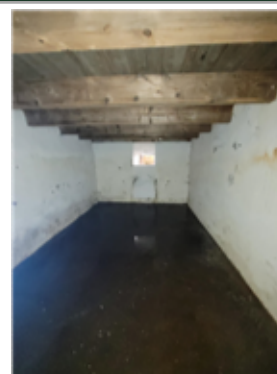
**Kelder metselwerk**

Ernst	Intensiteit	Omvang	Conditie	Risico/prioriteit
Gering	2	2	1

Activiteit:	2051	Hvh	Totaal
Vervangen stucwerk		28,00 m2	€ 1.203

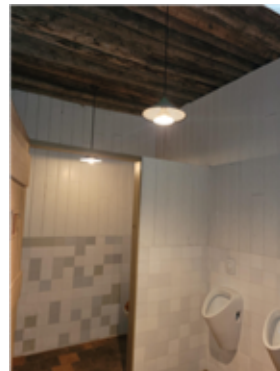
**Sanitair fontein**

Schuur algemeen

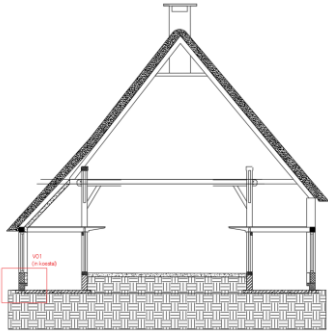
TABEL 5 WANDOPBOUW WOONGEBOUW

<p>Lagen: 100 mm metselwerk 100 mm metselwerk</p>

<p>Rc-waarde: <math>\frac{(0,391)+(0,391)}{1+0,05} - 0,13 - 0,15 = 0,311 \text{ m}^2\text{K/W}</math></p>	<p>Verschil minimum Rc bouwbesluit <math>1,4 - 0,311 = 1,089 \text{ m}^2\text{K/W}</math></p>
<p>U-waarde: <math>\frac{0,9}{10} + \frac{0,9}{10} = 0,18 \text{ W/m}^2\text{K}</math></p>	<p>Voldoet niet</p>
<p>De gevel van de koeienstal voldoet absoluut niet aan de bouwbesluit eis. Hier gaat dus ook veel warmte verloren.</p>

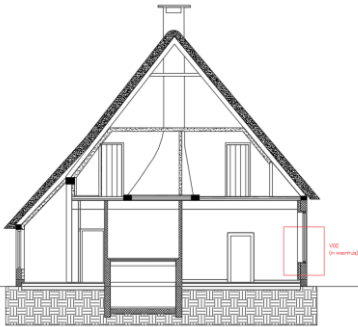
TABEL 6 WANDOPBOUW SCHUUR

<p>Lagen: 100 mm metselwerk 100 mm metselwerk 40 mm luchtspouw 30 mm aluminium isolatiefolie</p>

<p>Rc-waarde: <math>\frac{(0,391)+(0,391)+(0,641)+(2,604)}{1+0,05} - 0,13 - 0,15 = 3,555 \text{ m}^2\text{K/W}</math></p>	<p>Verschil minimum Rc bouwbesluit <math>1,4 - 3,555 = -2,155 \text{ m}^2\text{K/W}</math></p>
<p>U-waarde: <math>\frac{0,9}{10} + \frac{0,9}{10} + \frac{0,111}{4} + \frac{0,04}{9} = 0,212 \text{ W/m}^2\text{K}</math></p>	<p>Voldoet</p>
<p>De huidige eigenaar heeft verschillende ruimten laten isoleren. Hierdoor voldoen de geïsoleerde ruimten aan het bouwbesluit. Echter, veel warmte gaat verloren door de gevelopeningen die enkelglas bevatten. Voldoet.</p>

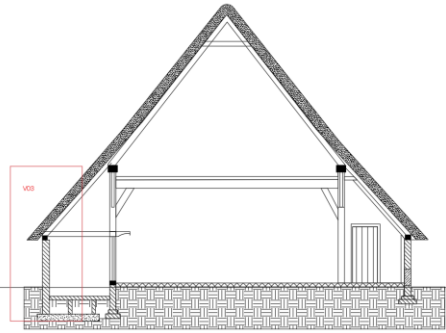
<p>Lagen: 18 mm hardhout 100 mm metselwerk 100 mm metselwerk 15 mm luchtspouw 165 mm voorzetwand</p>

<p>Rc-waarde: <math>\frac{(0,092)+(0,391)+(0,391)+(0,415)+(3,655)}{1+0,05} - 0,13 - 0,15 = 4,944 \text{ m}^2\text{K/W}</math></p>	<p>Verschil minimum Rc bouwbesluit <math>1,4 - 4,944 = -3,544 \text{ m}^2\text{K/W}</math></p>
<p>U-waarde: <math>\frac{0,195}{1,8} + \frac{0,9}{10} + \frac{0,9}{10} + \frac{0,111}{1,5} + \frac{0,04}{16,5} = 0,365 \text{ W/m}^2\text{K}</math></p>	<p>Voldoet</p>
<p>De schuur is plaatselijk geïsoleerd. De wandopbouw van de schuur voldoet volgens het bouwbesluit.</p>

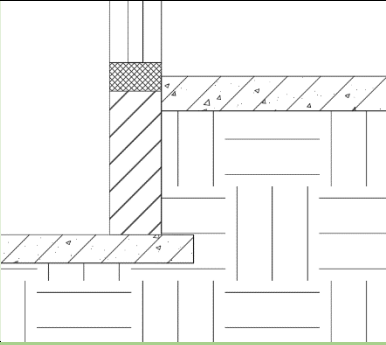
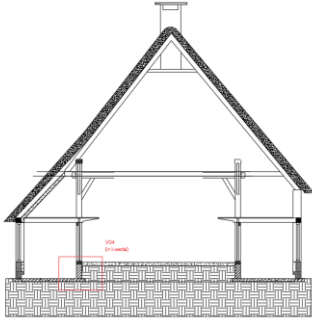
TABEL 7 VLOER KOEIENSTAL

lagen: 150mm beton

Rc-waarde: $\frac{0,395}{1+0,05} - 0,13 - 0,15 = 0,097 \text{ m}^2\text{K/W}$		Vershil minimum Rc bouwbesluit $2,6 - 0,097 = 2,503 \text{ m}^2\text{K/W}$
U-waarde: $\frac{1,3}{15} = 0,087 \text{ W/m}^2\text{K}$		Voldoet niet
De vloer van de koeienstal voldoet niet volgens het bouwbesluit.

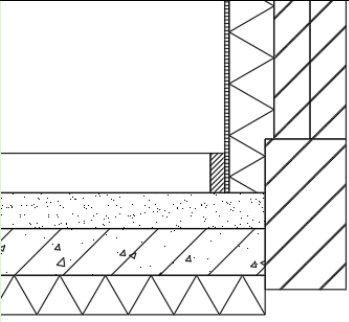
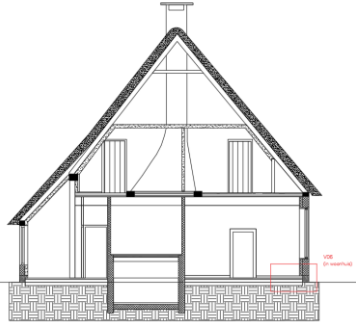
TABEL 8 VLOER WOONGEBOUW

lagen: 100mm beton 150mm beton 100mm vloerisolatie

Rc-waarde: $\frac{(0,357)+(0,395)+(2,912)}{1+0,05} - 0,13 - 0,15 = 3,209 \text{ m}^2\text{K/W}$		Vershil minimum Rc bouwbesluit $2,6 - 3,609 = -0,809 \text{ m}^2\text{K/W}$
U-waarde: $\frac{1,3}{10} + \frac{1,3}{15} + \frac{0,038}{10} = 0,220 \text{ W/m}^2\text{K}$		Voldoet
De vloer van het woongebouw voldoet wel volgens het bouwbesluit.

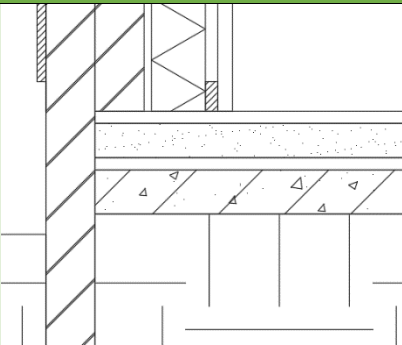
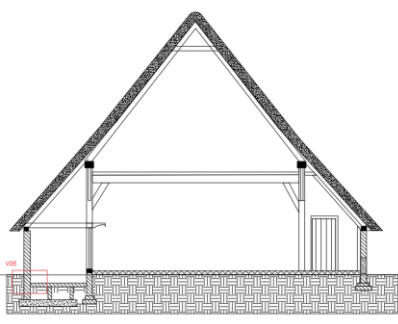
TABEL 9 VLOER SCHUUR

lagen: 100mm beton 150mm beton

Rc-waarde: $\frac{(0,357)+(0,395)}{1+0,05} - 0,13 - 0,15 = 0,436 \text{ m}^2\text{K/W}$		Vershil minimum Rc bouwbesluit $2,6 - 0,436 = 2,164 \text{ m}^2\text{K/W}$
U-waarde: $\frac{1,3}{10} + \frac{1,3}{15} = 0,217 \text{ W/m}^2\text{K}$		Voldoet niet
De vloer van de schuur voldoet absoluut niet volgens het bouwbesluit.

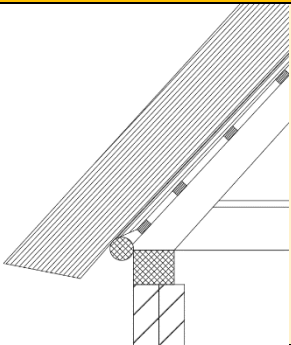
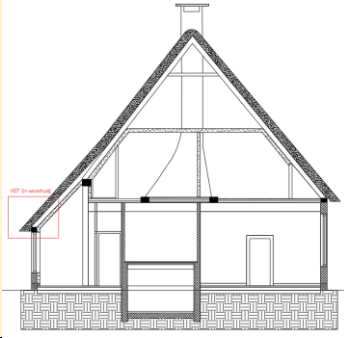
TABEL 10 DAK WOONGEBOUW

<p>Lagen: 200mm riet 18mm panlatten</p>

<p>Rc-waarde:  <math>\frac{(2,222)+(0,086)}{1+0,05} - 0,13 - 0,15 = 1,918 \text{ m}^2\text{K/W}</math></p>	<p>Vershil minimum Rc bouwbesluit  <math>2,1 - 1,918 = 0,182 \text{ m}^2\text{K/W}</math></p>
<p>U-waarde  <math>\frac{0,09}{20} + \frac{0,21}{1,8} = 0,121 \text{ W/m}^2\text{K}</math></p>	<p>Voldoet niet</p>
<p>De dak van het woongebouw voldoet niet volgens het bouwbesluit.</p>

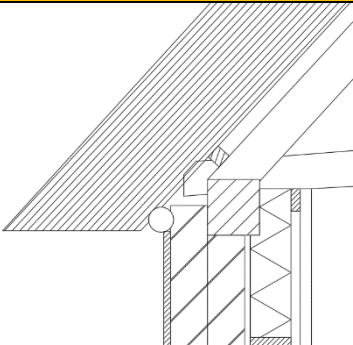
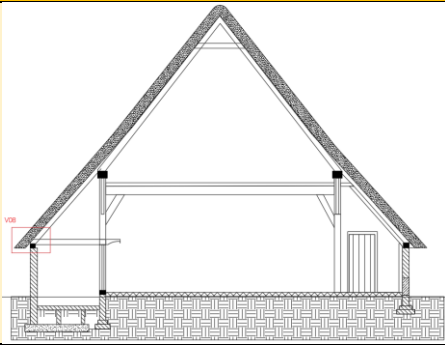
TABEL 11 DAK SCHUUR

<p>Lagen: 200mm riet 18mm panlatten</p>

<p>Rc-waarde:  <math>\frac{(2,222)+(0,086)}{1+0,05} - 0,13 - 0,15 = 1,918 \text{ m}^2\text{K/W}</math></p>	<p>Vershil minimum Rc bouwbesluit  <math>2,1 - 1,918 = 0,182 \text{ m}^2\text{K/W}</math></p>
<p>U-waarde:  <math>\frac{0,09}{20} + \frac{0,21}{1,8} + \frac{0,38}{10} = 0,159 \text{ W/m}^2\text{K}</math></p>	<p>Voldoet niet</p>
<p>De dak van de schuur voldoet niet volgens het bouwbesluit.</p>

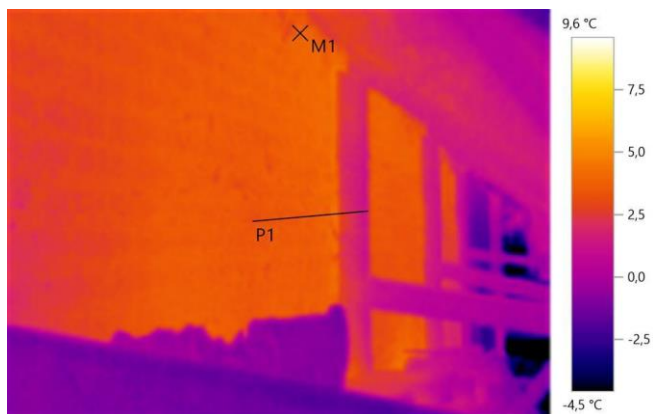
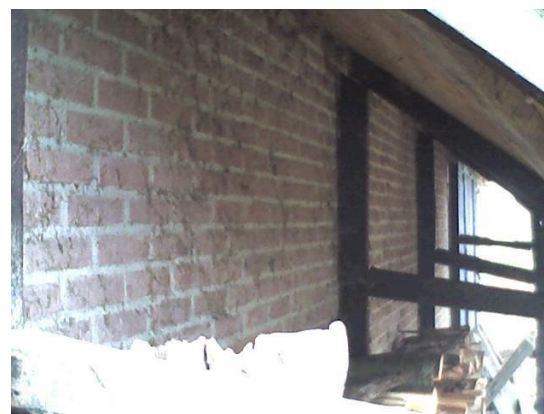
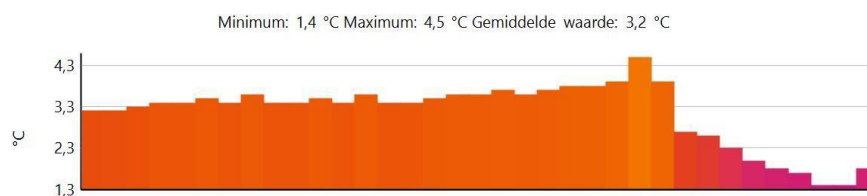
- Westgevel schuur (ingezoomd 2).
- Ter plaatse van het houthok gaat over de gehele oppervlakte veel warmte verloren.
  - Hoe dichterbij de stijlen van het houthok je komt, hoe meer warmte er verloren gaat.

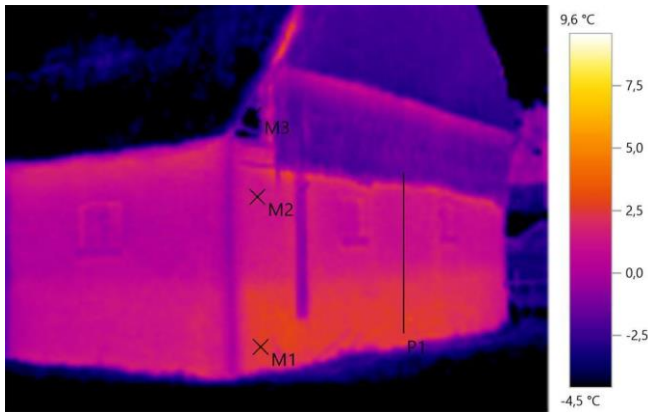
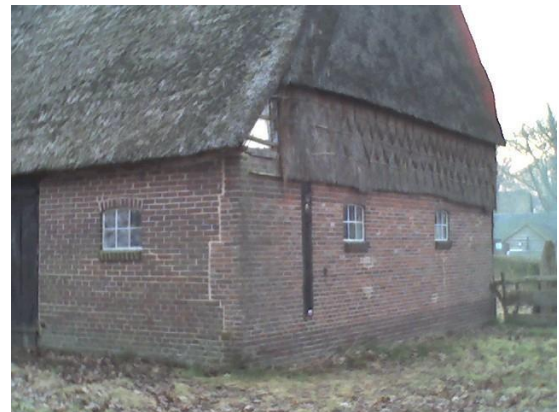
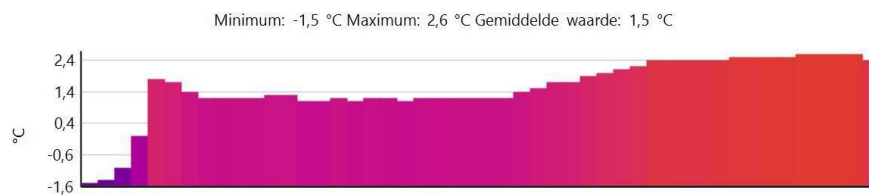
- Zuidgevel schuur (westzijde).
- Laag bij de grond gaat meer warmte verloren dan hoger in de gevel.
  - Bij het riet gaat weinig warmte verloren door een isolatieplaat die hierachter geplaatst is.

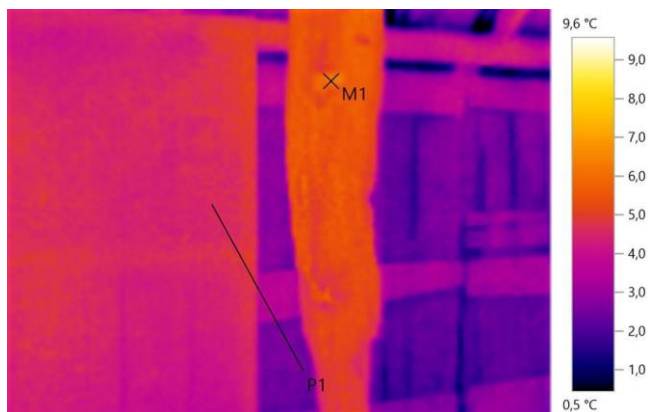
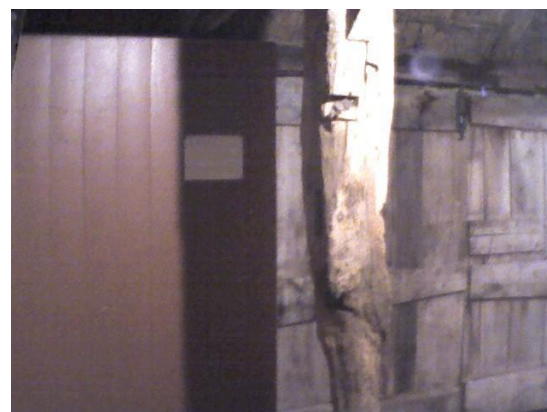
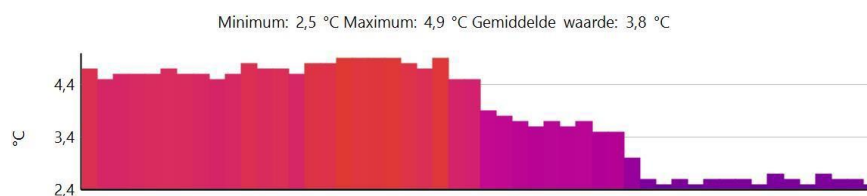
Binnenzijde schuur.

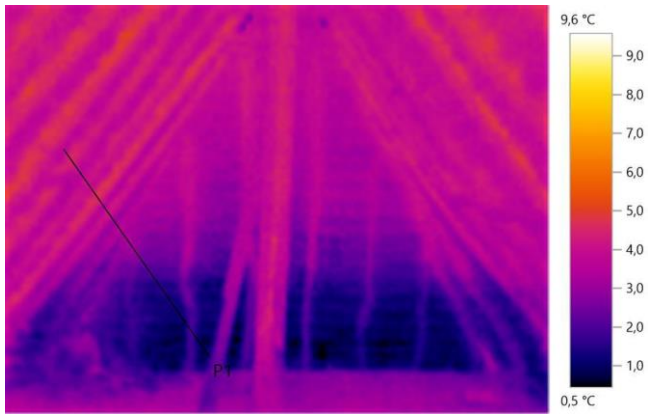
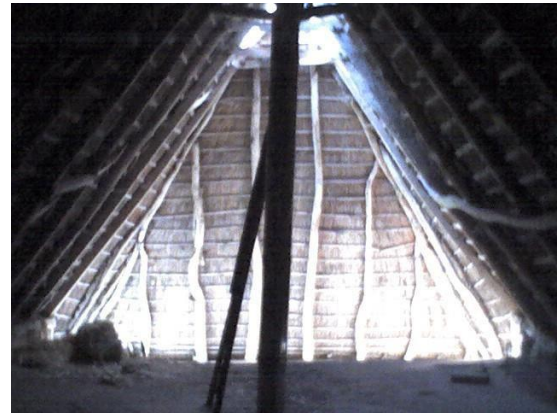
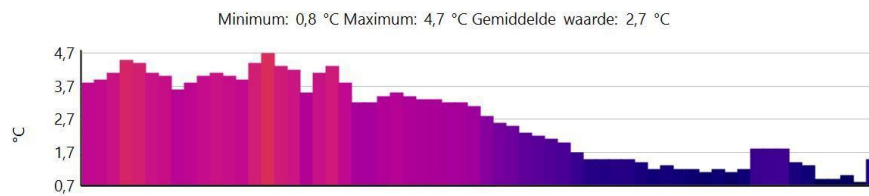
Binnenzijde schuur (hooizolder).  
- Een groot verschil is zichtbaar tussen het dak en de opening naar de begane grond.

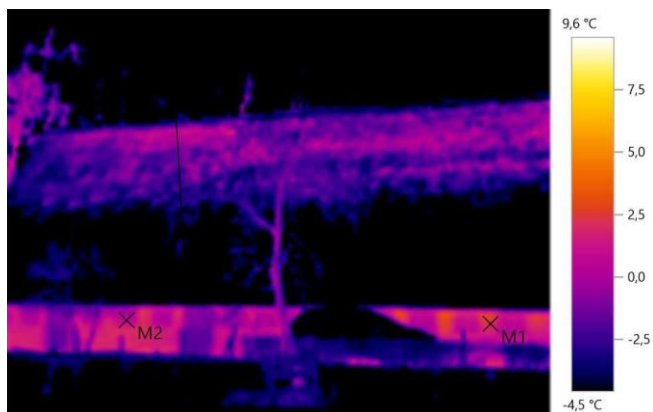
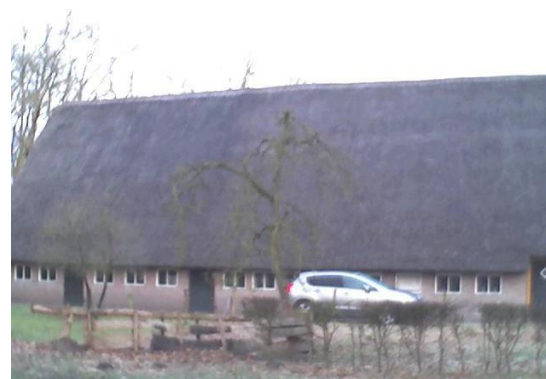
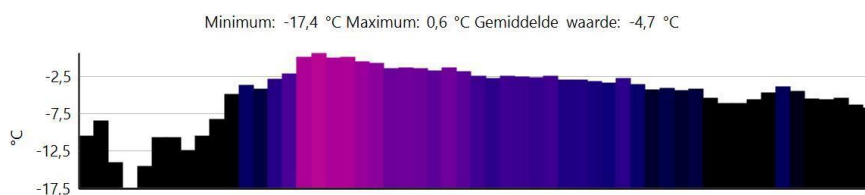
Oostgevel woongebouw deel 2 (zuidzijde).

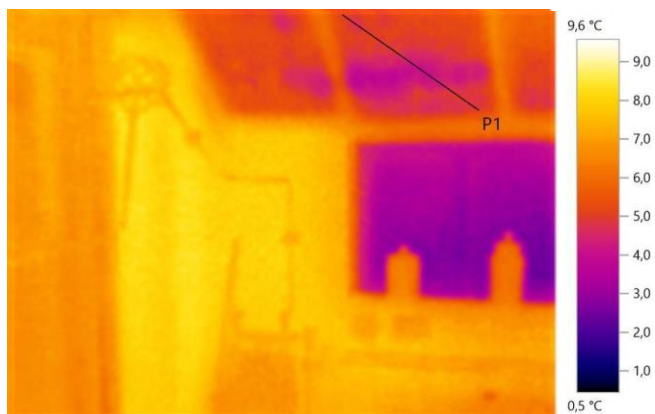
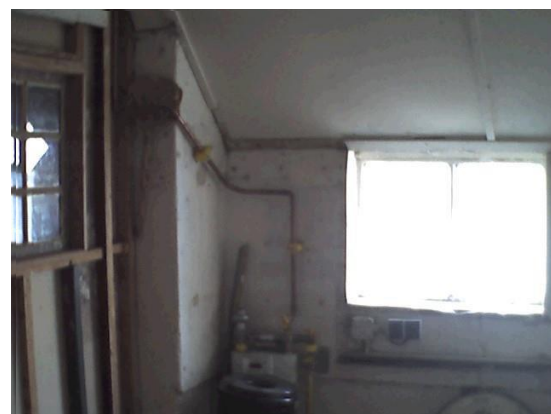
Binnenzijde oude koeienstal (cv-ruimte)

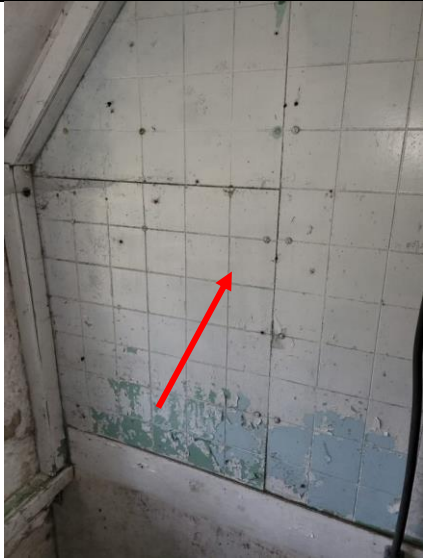
<b>Bronnummer</b>	<b>1</b>
Bron	Wandbeplating
Locatie	Bijkeuken/Ruimte 1.12
Materiaal	Tegelboard
Betreft	Asbesthoudend
Monsternummer	mm1
Analyseresultaten	.....
Hoeveelheid	7.27 m <sup>2</sup>
Methode van bepaling hoeveelheid	Meten
Bevestigingsmethode	Gespijkerd
Bereikbaarheid	Goed bereikbaar
Binding	Hecht gebonden
Mate van verweerdheid	Niet verweerd
Mate van beschadigd	Matig beschadigd
Risicoklasse	2
Verwijderingsmethode	Containment
Urgentie	Sanering voorafgaand aan werkzaamheden
Conclusie en aanbevelingen

<i>Foto 1 Foto bron wandbeplating</i>	<i>Foto 2 Foto bron wandbeplating</i>

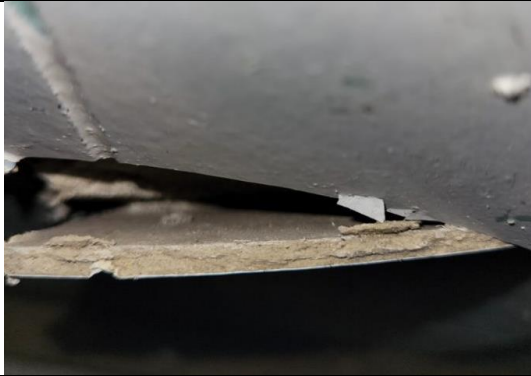
<i>Foto 3 Monster locatie</i>

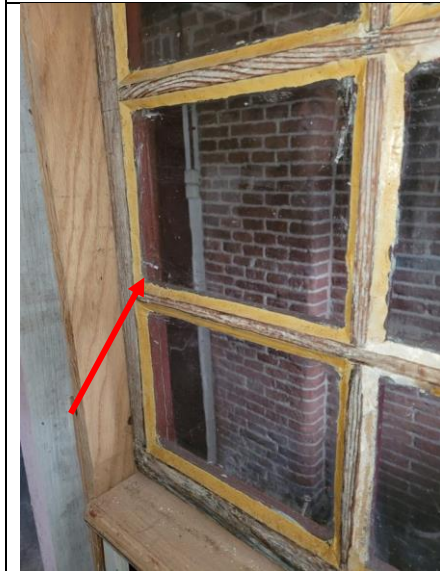
<b>Bronnummer</b>	<b>2</b>
Bron	Stopverf
Locatie	Bijkeuken 1.12
Materiaal	Kit
Betreft	Mogelijk asbesthoudend
Monsternummer	mm2
Analyseresultaten	.....
Hoeveelheid	1x / 0.8 m <sup>2</sup>
Methode van bepaling hoeveelheid	Meten
Bevestigingsmethode	Gekit
Bereikbaarheid	Goed bereikbaar
Binding	Hecht gebonden
Mate van verweerdheid	Niet verweerd
Mate van beschadigd	Licht beschadigd
Risicoklasse	1
Verwijderingsmethode	Containment
Urgentie	Sanering voorafgaand aan werkzaamheden
Conclusie en aanbevelingen	Laboratorium onderzoek nodig voor verdere werkzaamheden

Foto 4 Raam kit

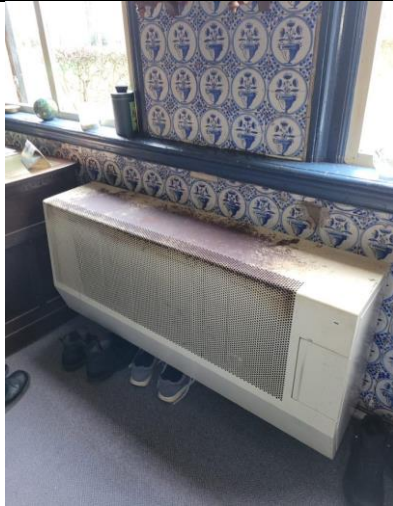
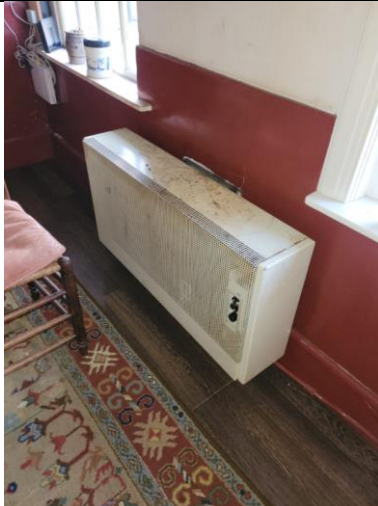
<b>Bronnummer</b>	<b>3</b>
Bron	Kachel
Locatie	Keuken 1.02 en woonkamer 1.07
Materiaal	Brandwerende schermen en/of Asbestkoord
Betreft	Mogelijk asbesthoudend
Monsternummer	mm3
Analyseresultaten	.....
Hoeveelheid	2 kachels
Methode van bepaling hoeveelheid	Openen kachel en monster afnemen
Bevestigingsmethode	Verder onderzoeken
Bereikbaarheid	Goed bereikbaar
Binding	Gelijmd
Mate van verweerdheid	Niet verweerd
Mate van beschadigd	Niet beschadigd
Risicoklasse	2
Verwijderingsmethode	Containment
Urgentie	Sanering voorafgaand aan werkzaamheden
Conclusie en aanbevelingen	Laboratorium onderzoek nodig voor verdere werkzaamheden

<i>Foto 5 Kachel woonkamer</i>	<i>Foto 6 Kachel keuken</i>

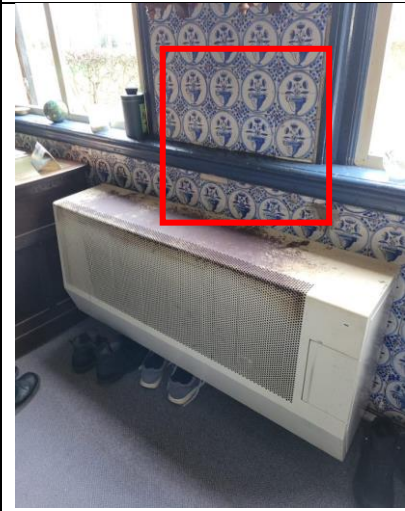
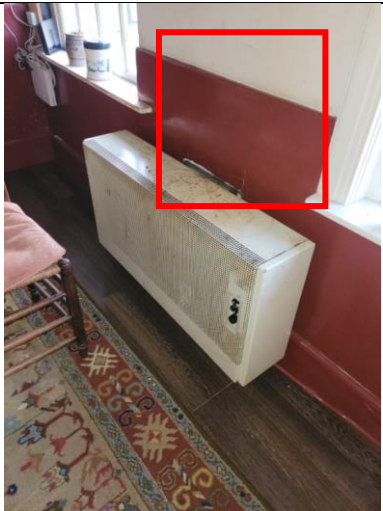
<b>Bronnummer</b>	<b>4</b>
Bron	Doorvoer van de kachel en isolatie materiaal
Locatie	Keuken 1.02 en woonkamer 1.07
Materiaal	Plaatmateriaal en isolatiemateriaal
Betreft	Mogelijk asbesthoudend
Monsternummer	mm4
Analyseresultaten	.....
Hoeveelheid	Onbekend
Methode van bepaling hoeveelheid	Verwijderen kachel, van buitenaf boormonsters maken (tegels aan binnenzijde hebben historische waarde)
Bevestigingsmethode	Onbekend
Bereikbaarheid	Moeilijk bereikbaar
Binding	Onbekend
Mate van verweerdheid	Niet verweerd
Mate van beschadigd	Lichtbeschadigd
Risicoklasse	3
Verwijderingsmethode	Containment
Urgentie	Sanering voorafgaand aan werkzaamheden
Conclusie en aanbevelingen	Laboratorium onderzoek nodig voor verdere werkzaamheden. Tegels aan binnenzijde hebben historische waarde. Daarom boormonsters of breken van de wand aan het buitenblad.

<i>Foto 5 kachel aan tegelwand.</i>	<i>Foto 6 Kachel aan keuken wand</i>

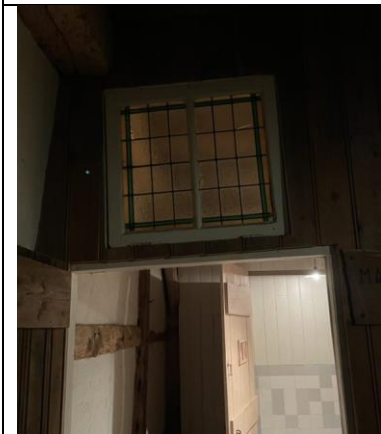
<b>Bronnummer</b>	<b>5</b>
Bron	Begalzingskit
Locatie	Wc ruimte van de schuur
Materiaal	Kit
Betreft	Mogelijk asbesthoudend
Monsternummer	mm5
Analyseresultaten	.....
Hoeveelheid	2x / 0.3m <sup>2</sup> totaal 0.6 m <sup>2</sup>
Methode van bepaling hoeveelheid	Meten
Bevestigingsmethode	Gekit
Bereikbaarheid	Goed bereikbaar
Binding	Hecht gebonden
Mate van verweerdheid	Niet verweerd
Mate van beschadigd	Niet beschadigd
Risicoklasse	1
Verwijderingsmethode	Containment
Urgentie	Sanering voorafgaand aan werkzaamheden
Conclusie en aanbevelingen	Laboratorium onderzoek nodig voor verdere werkzaamheden.

Foto 7 Raam boven wc

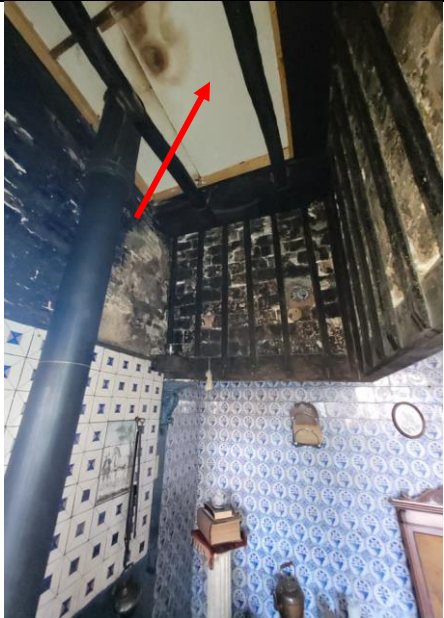
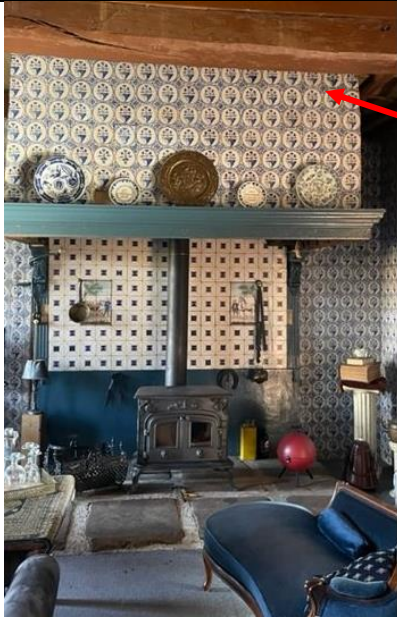
<b>Bronnummer</b>	<b>6</b>
Bron	Brandwerende beplating openhaard
Locatie	Woonkamer 1.07
Materiaal	Nobrando platen
Betreft	Niet asbesthoudend
Monsternummer	mm6
Analyseresultaten	Bevat geen asbest

Foto 8 binnenzijde schouw	Foto 9 buitenzijde schouw hoogte platen

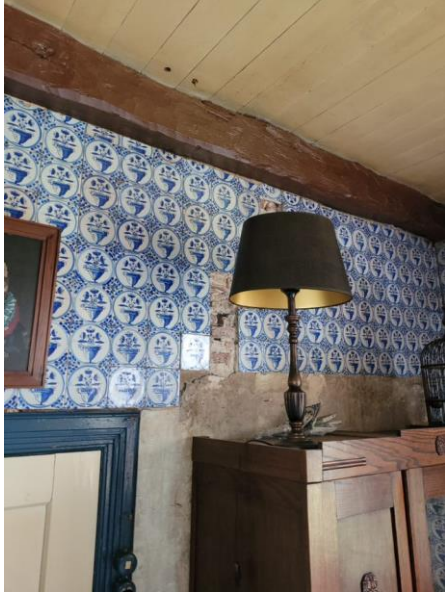
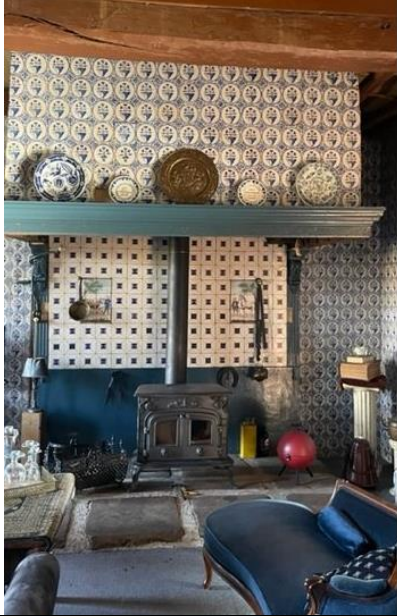
<i>Foto 10</i>	<i>Foto 9</i>

<b>Bronnummer</b>	<b>7</b>
Bron	Blauwe tegels
Locatie	Woonkamer 1.07
Materiaal	Cement gebonden tegellijm
Betreft	Niet asbesthoudend
Monsternummer	mm7
Analyseresultaten	Bevat geen asbest

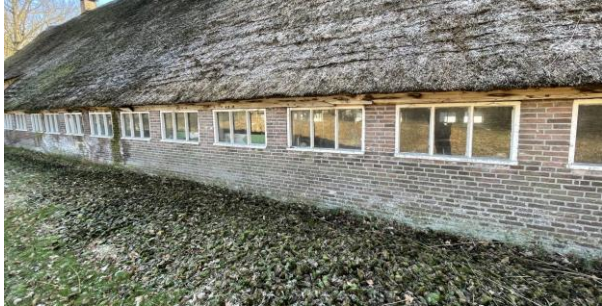
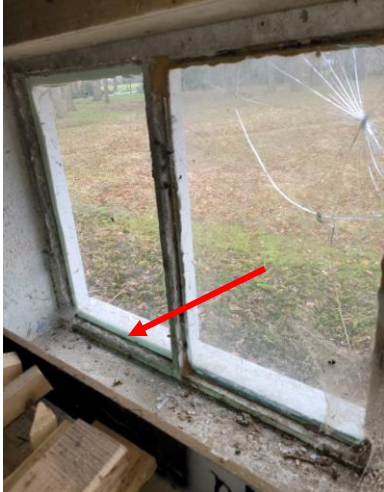
<b>Bronnummer</b>	<b>8</b>
Bron	Raam kit
Locatie	Stallen 1.17
Materiaal	Siliconen kit
Betreft	Niet asbesthoudend
Monsternummer	mm8
Analyseresultaten	Bevat geen asbest

<i>Foto 11 Overzicht foto ramen</i>	<i>Foto 12 Raam kit</i>
